BADANIA KONSERWATORSKIE Budynku byłego maneżu dworskiego Przy Pałacu w Goszczu Fragment Skrzydła Płn.–Zach.

56-416 TWARDOGÓRA - GOSZCZ
Pl. Pałacowy 1 ,

GMINA TWARDOGÓRA
Ul. Ratuszowa 14 ,
56-416 Twardogóra

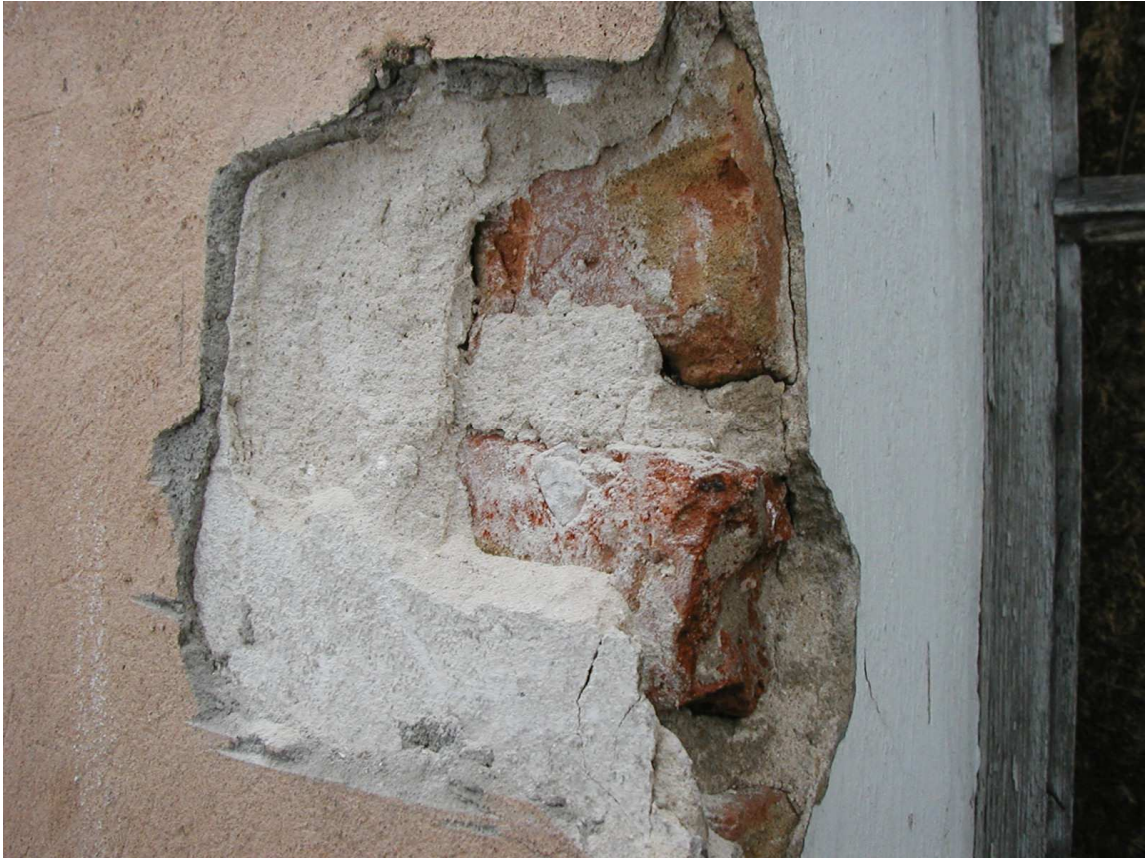
1. Odkrywka opaski okna budynku gospod. G tynk wapienny pokryty tynkiem cementowym

Na budynku gospodarczym występuje tynk dwuwarstwowy pierwszy od wnętrza ściany wapienny
Drugi cementowo -wapienny

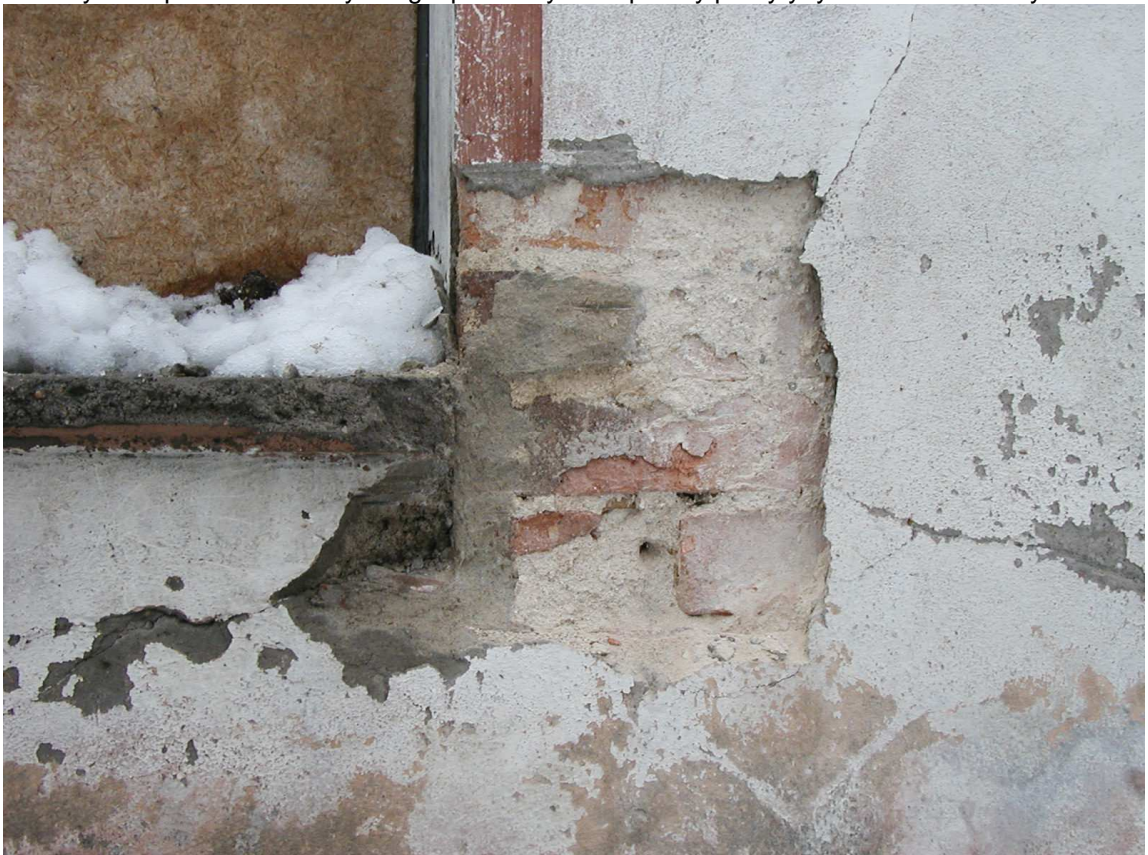
2. Odkrywka opaski okna i parapetu parteru byłego maneżu brak kamieniarki i brak negatywu opaski .

Brak zachowanych opasek i parapetów .

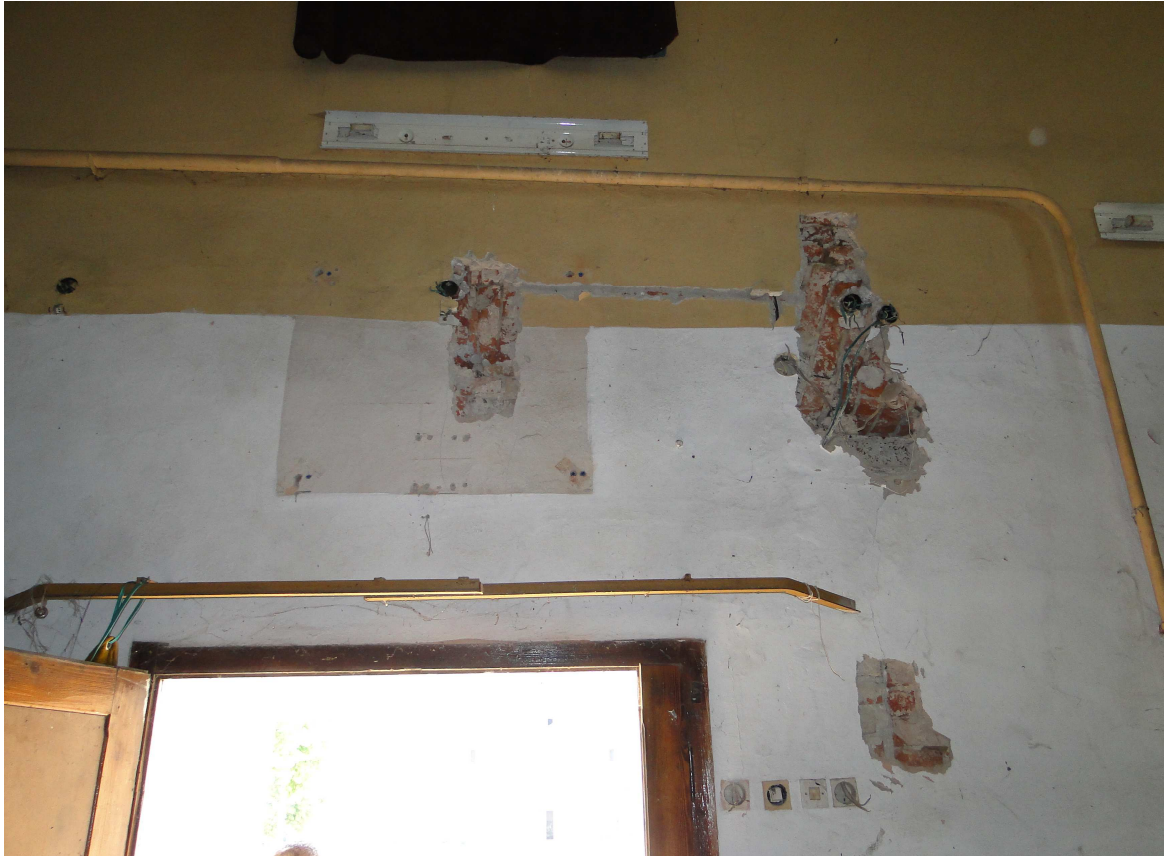
3. Odkrywka nad wejściem głównym do maneżu

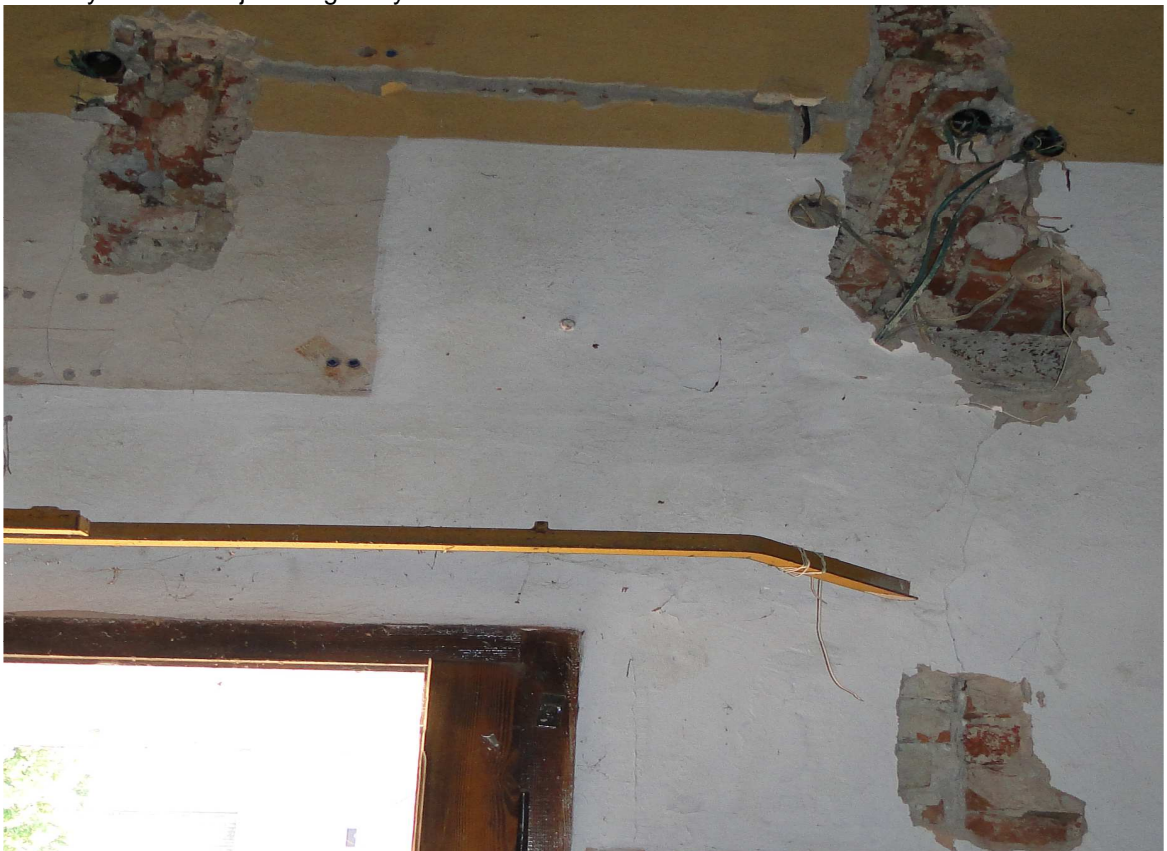
4. Ślady przemurowania przesklepionego łukiem wejścia głównego do maneżu

Istnieje zatem wątpliwość o połączeniu obu obiektów maneżu i stajni co na ogół było standardem dodatkowo odnalezione miejsce połączenia z łukiem odcinkowym posada zaledwie wysokość 240 co nie daje możliwości wjazdu do obiektu od strony stajni .tym bardziej ze odkryto przemurowanie otworu wejścia głównego o wysokości 320 czyli wjazd na koniach prawdopodobnie odbywał się z zewnątrz .

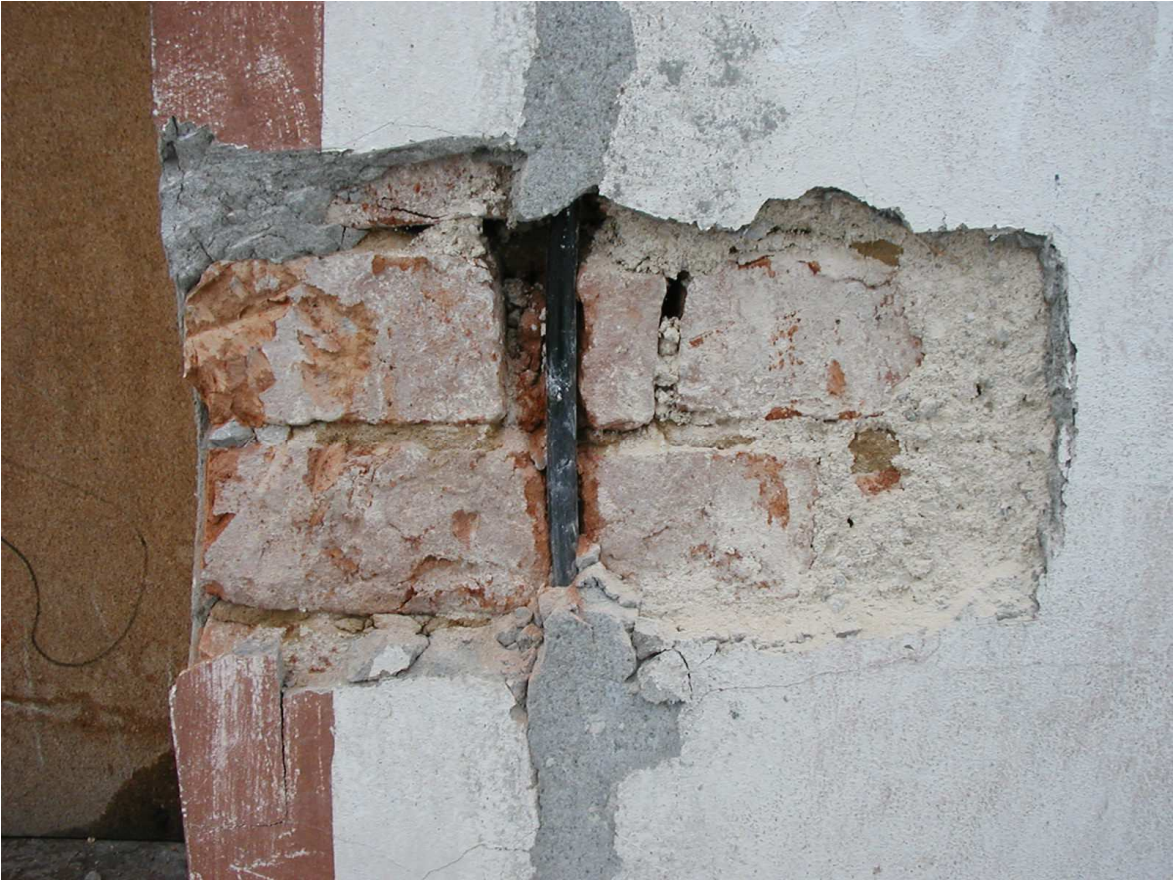
5. Odkrywka w pasie parteru okno byłego maneżu – brak opaski kamiennej i negatywu

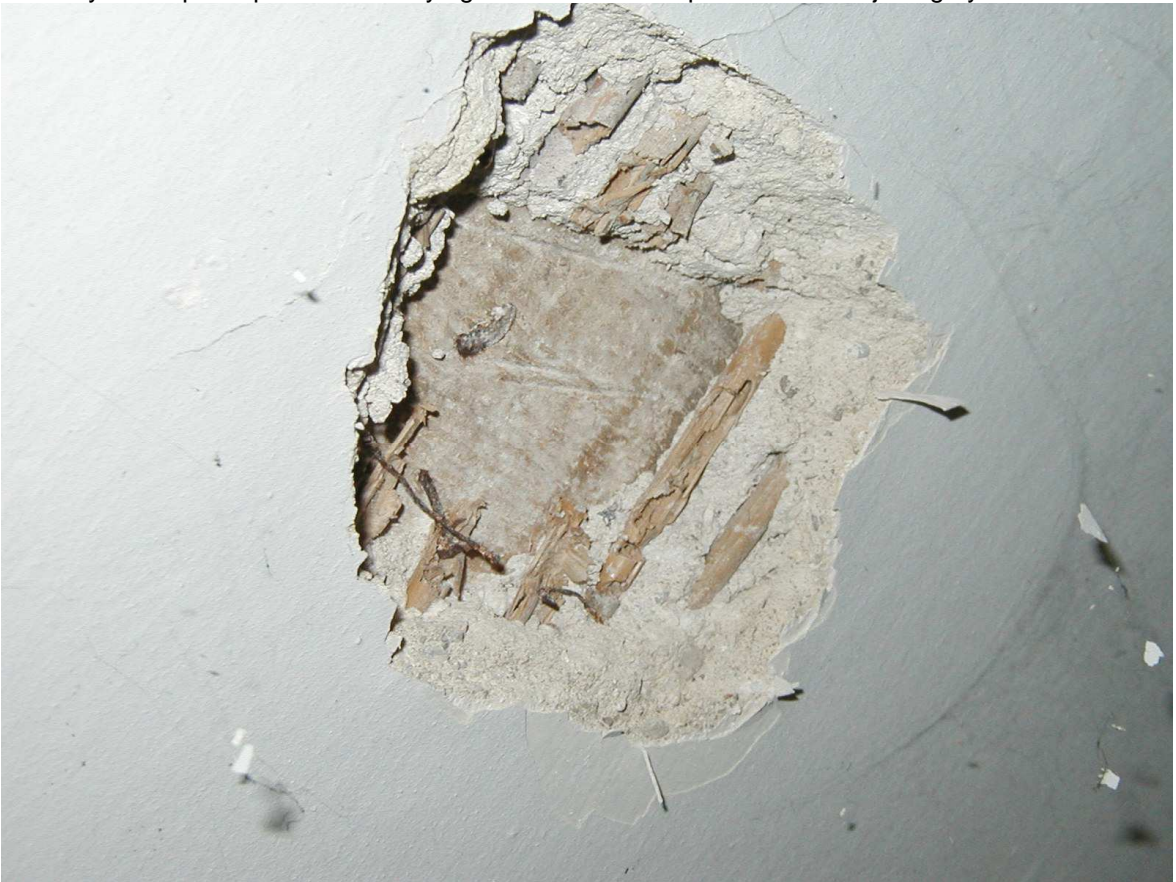
6. Odkrywka sufitu byłego wnętrza maneżu brak polichromii na desce stropu

We wnętrzu budynku byłego maneżu nie występuje polichromia na deskach sufitowych .

Belki stropu stropu głównego zamykające wewnątrz wykończone gładkim tynkiem na trzcinie i deskach
Przestrzeń między stropowa po otwarciu desek zamykających zasypkę z trocin i gruzu nie posiada fazowania belek i żadnych kolorystyk wcześniejszych w miejscach odkrywek.

Pod warstwa tynku wapiennego stropu maneżu na trzcinie nie ma śladów żadnych przemalowań

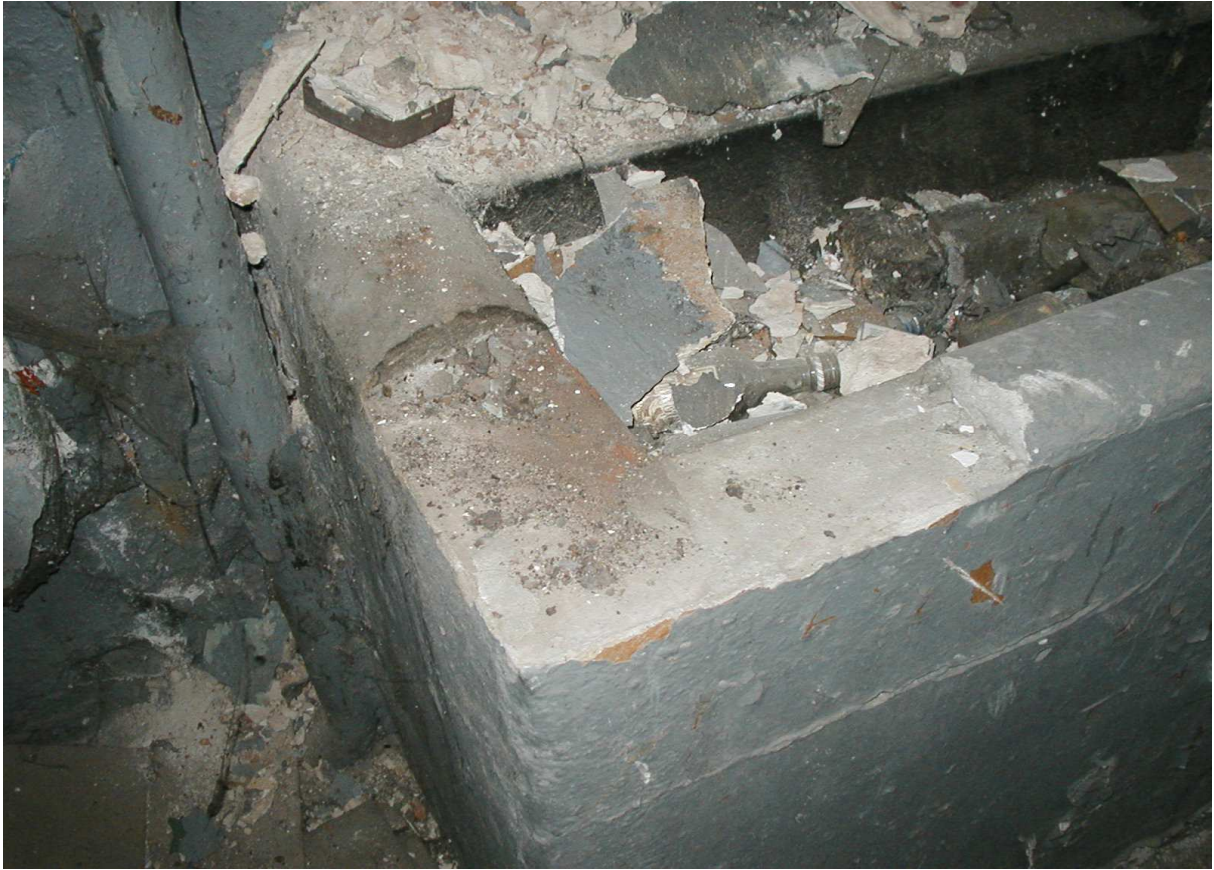
7. Poidła dla koni murowane z cegły w pomieszczeniu z sklepieniem krzyżowym z cegły.

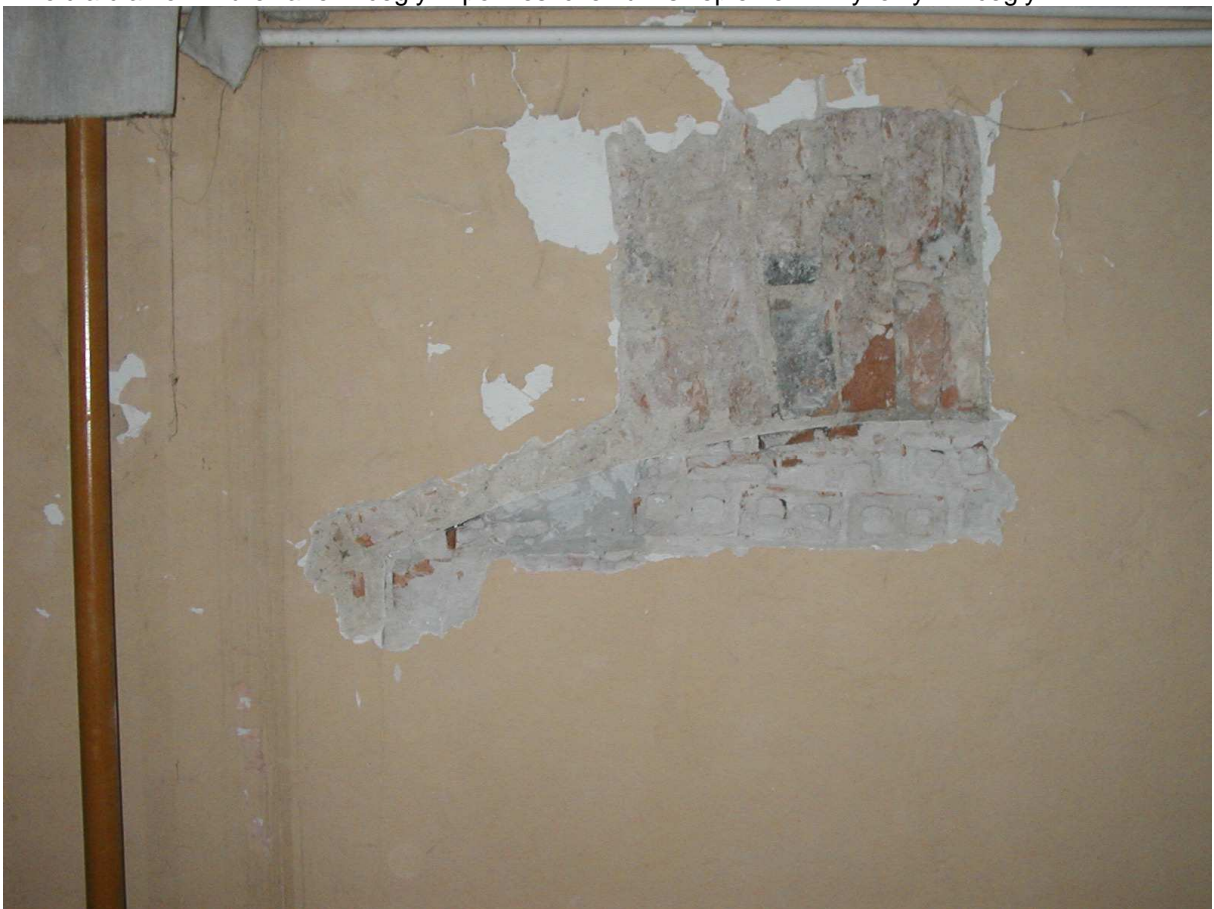
8. Zamurowany otwór łączący maneż ze stajnią o wym. max od poziomu 0 podłoga $h=257$ x $s=148$ cm

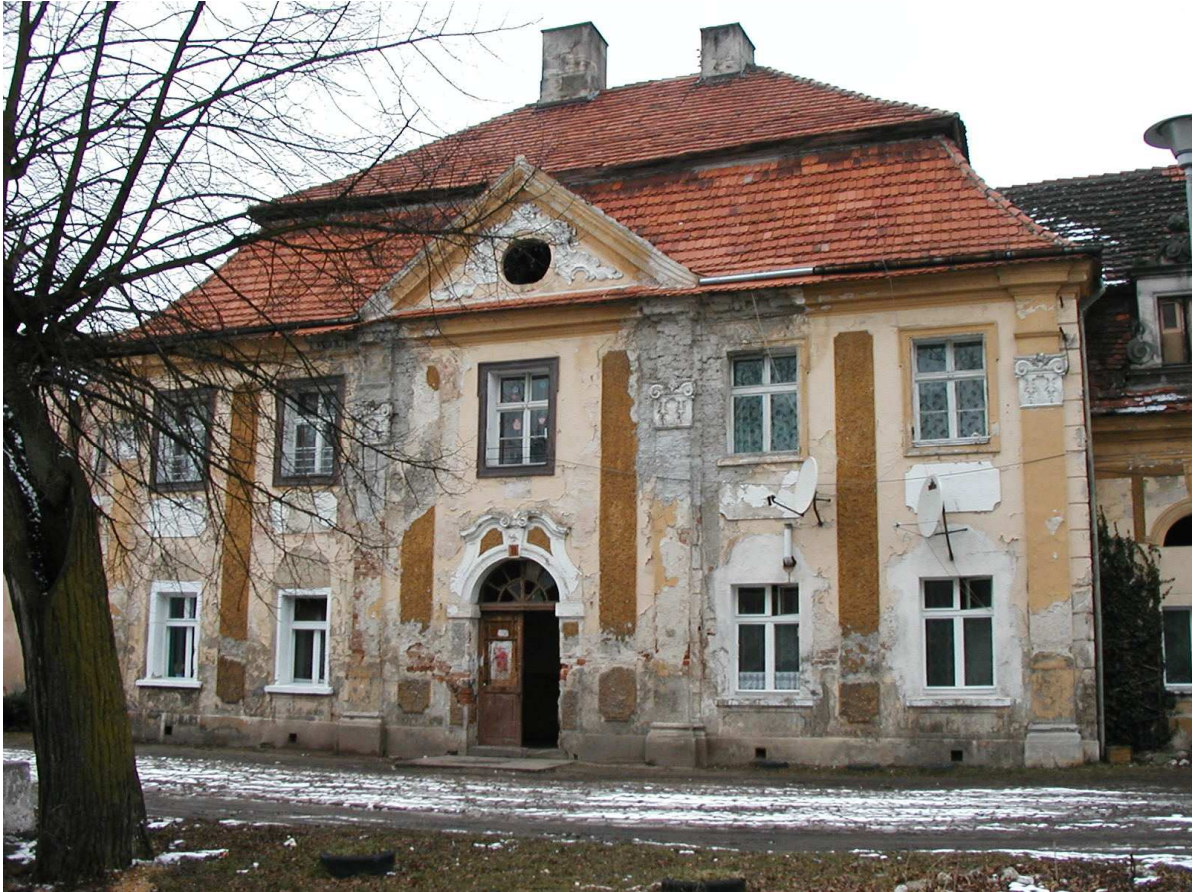
9. Elewacja byłego budynku gościnnego o zachowanym detalu barokowym nie objęte opracowaniem.

Elewacja nie posiada jak budynek na fotografii 10 były budynek gościnny pałacu pilastrów w cegle na elewacji głównej stad wniosek ze nie było pilastrów na budynku maneżu od momentu powstania .

- odtworzenie elewacji wg projektu wraz z odtworzeniem elementów nowych sztukatorskich. elewacji wg wzorów z matryc z byłego budynku gościnnego fot 9. po uproszczeniu detalu pod nadzorem projektanta

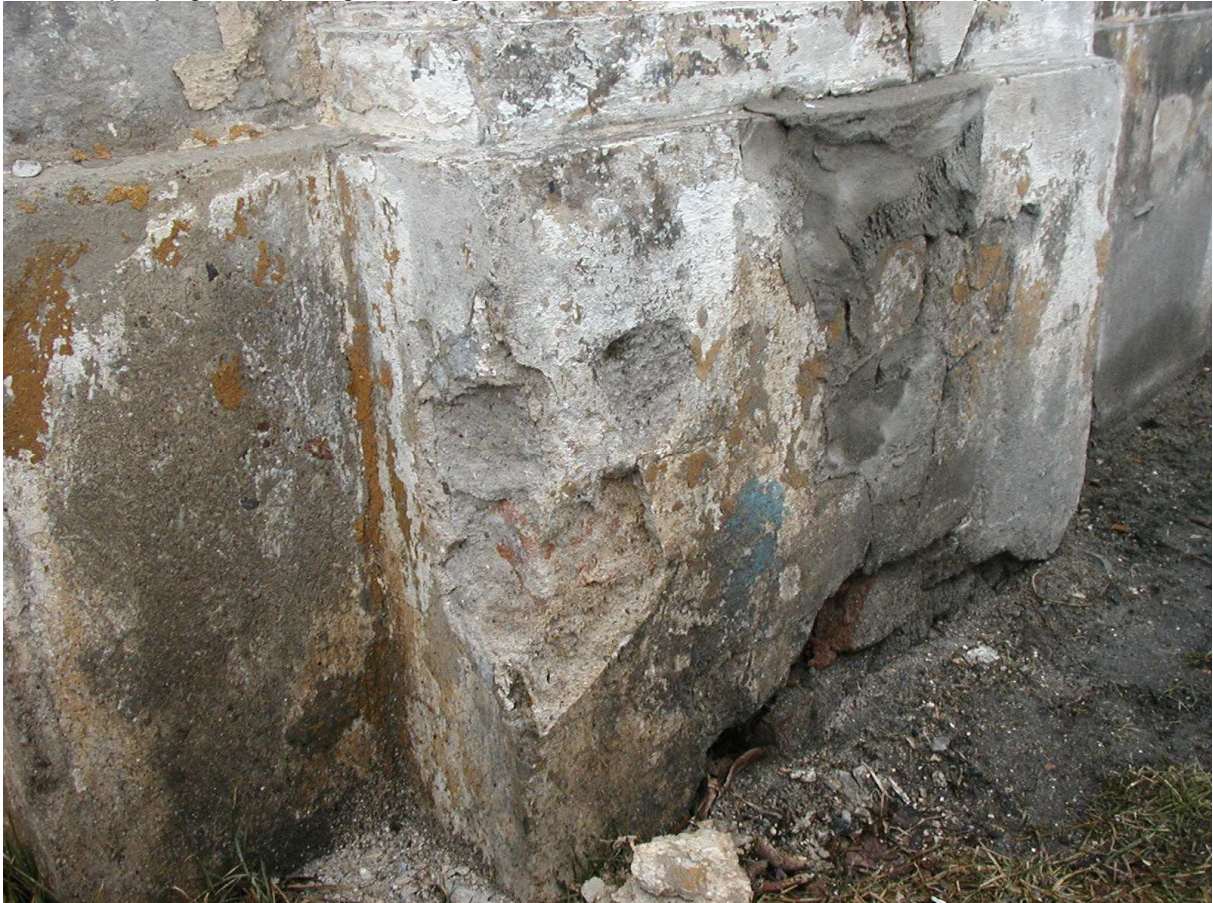
10. Odkrywka narożnika muru w przyziemiu pilaster w cegle brak izolacji pionowej i poziomej.

- Skucie tynku elewacji w miejscach tego wymagających
- Odsolenie i dezynfekcja Remmers
- Izolacja pozioma metoda iniekcyjna i pionowa Deitermann
- Wszystkie prace instalacyjne prowadzone muszą być pod tynkiem .

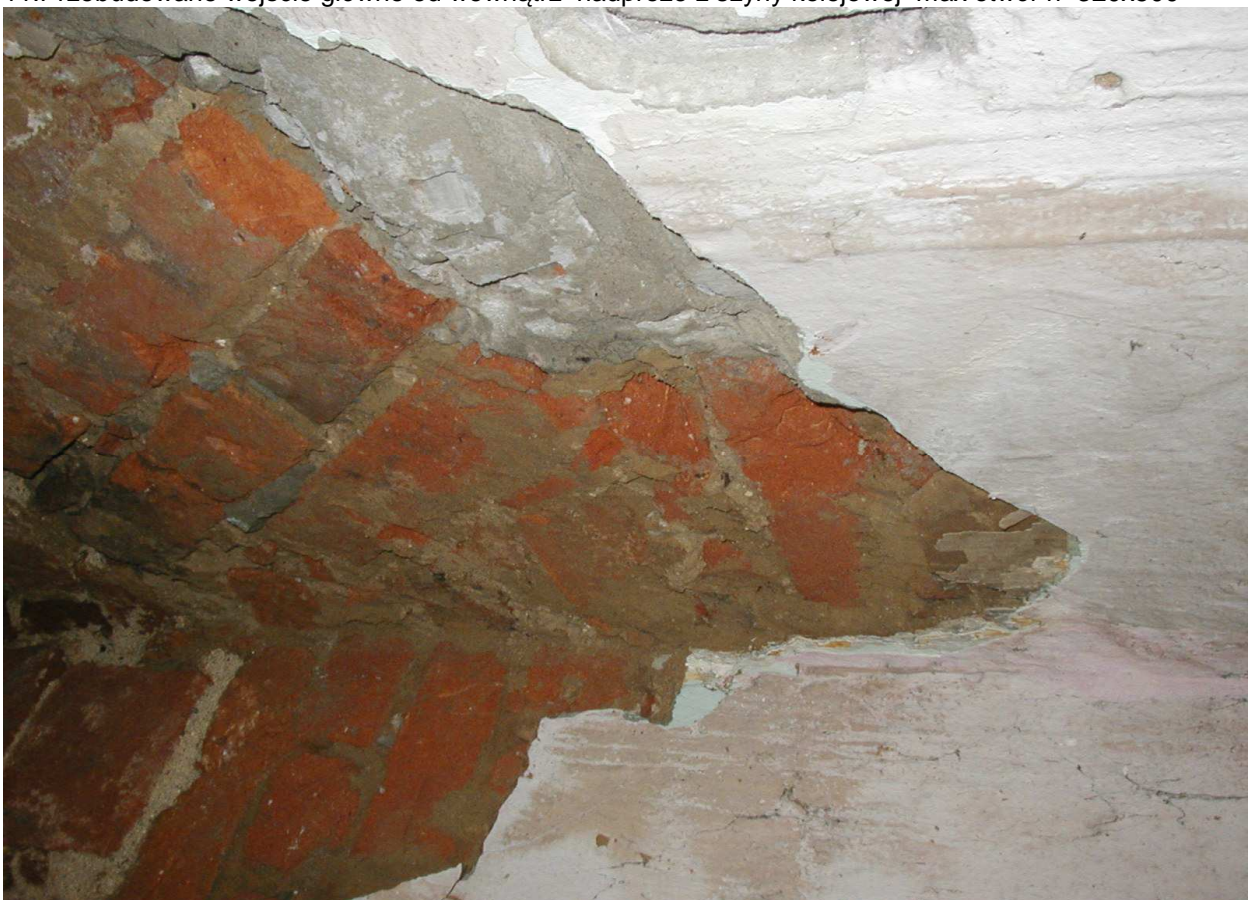
12.Zwierzaly tynk w sali z podłami brak malowideł pod tynkiem wiązanie ścian w jednym wątku

W budynku gospodarczym czyli byłej stajni tynk jest zwietrzały i kruszy się pod palcami czyli jest to tynk pierwotny .Oba obiekty powstały w tym samym okresie co jest widoczne po wątku cegieł wzajemnie powiązanych i jednorodnym materiale - cegła pełna barokowa 8 x 28cm
