OPRACOWANIE PRZEDPROJEKTOWE

**REMONT KOŚCIOŁA
p.w. Trójcy Św. i Matki Boskiej
W TWARDOGÓRZE**

**INWESTOR : Gmina Twardoga
ul.Ratuszowa 14, 56-416 Twardogóra**

WROCŁAW, grudzień 2006

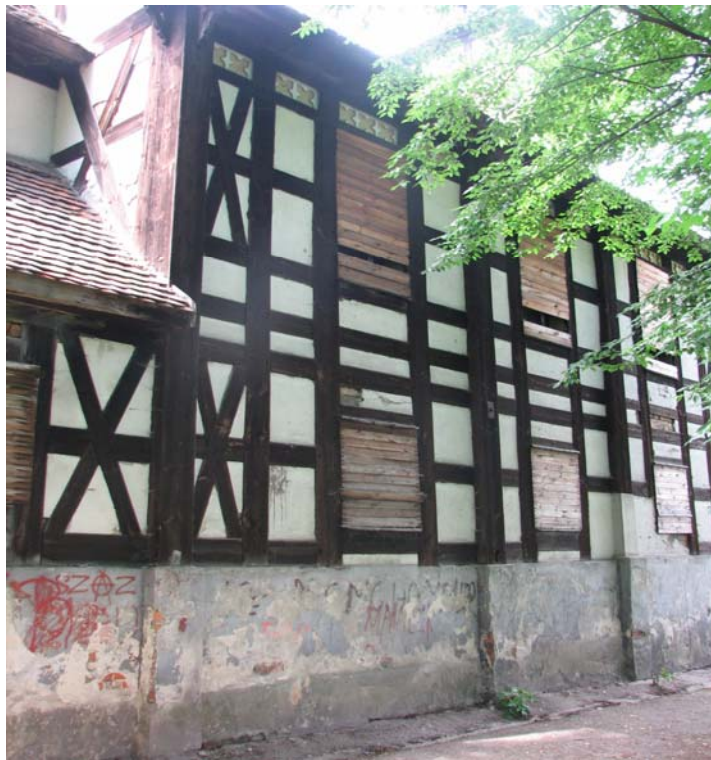
Zdj. Nr 1 - Ceglany cokół, fragmenty opaski betonowej i widok ściany bocznej muru pruskiego

Wizja lokalna nie wykazała, by budynek był chroniony izolacją przeciwwilgociową. Wokół obiektu istnieją elementy zniszczonej opaski betonowej – patrz zdjęcie nr 1.

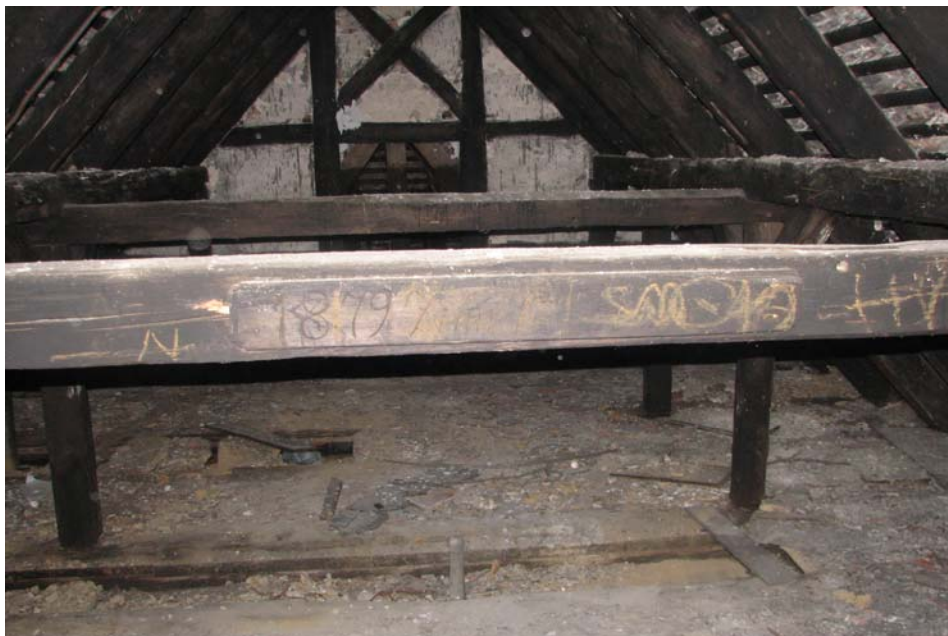
Zdjecie Nr 2 – wieżba dachowa.

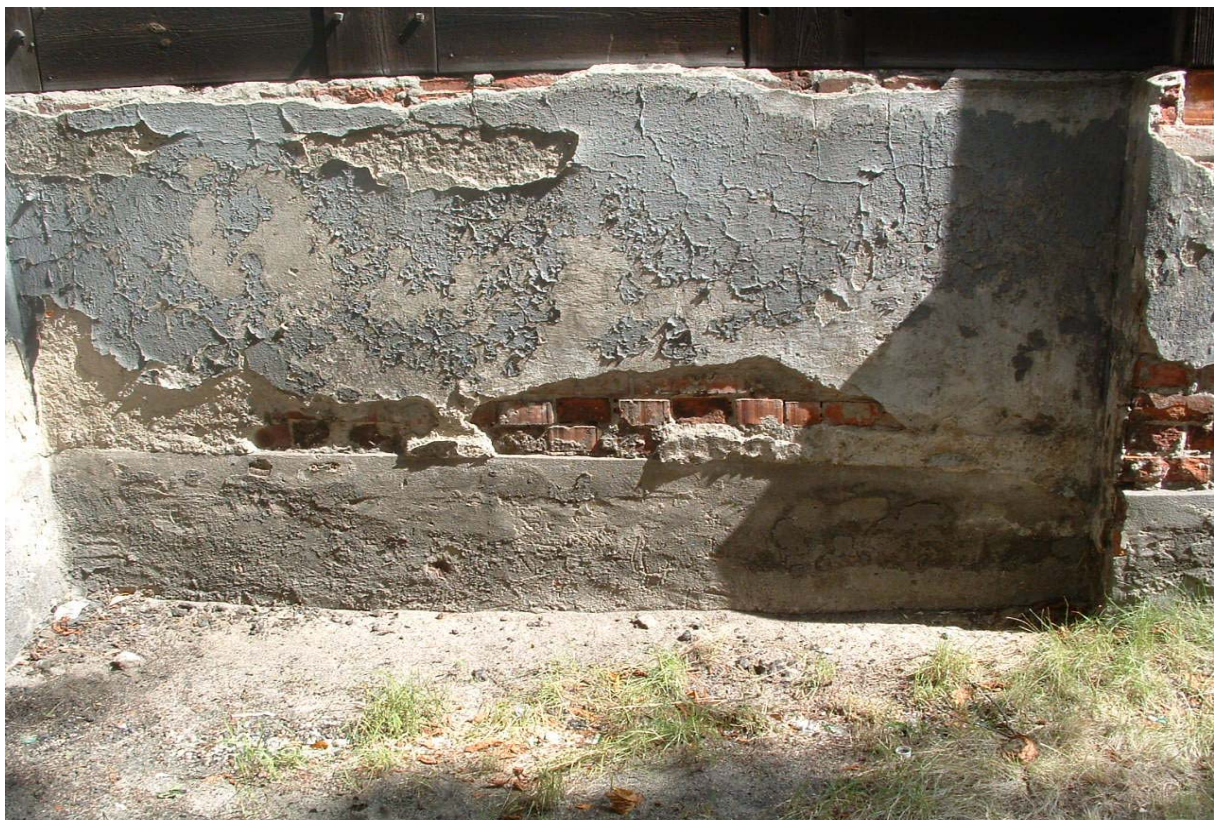
Oględziny ceglanej podmurówki nie wykazały jej spękania. Stan techniczny cegieł dobry, poza nielicznymi miejscami z erozją dochodzącą do 3 - 4 cm. Tynk w znacznym procencie odparzony - odpada (patrz zdjęcie Nr 3). Praktycznie w całości do wymiany.

Zdjęcie Nr 3 – Ceglana podmurówka. Widoczne ślady erozji cegieł i tynku.

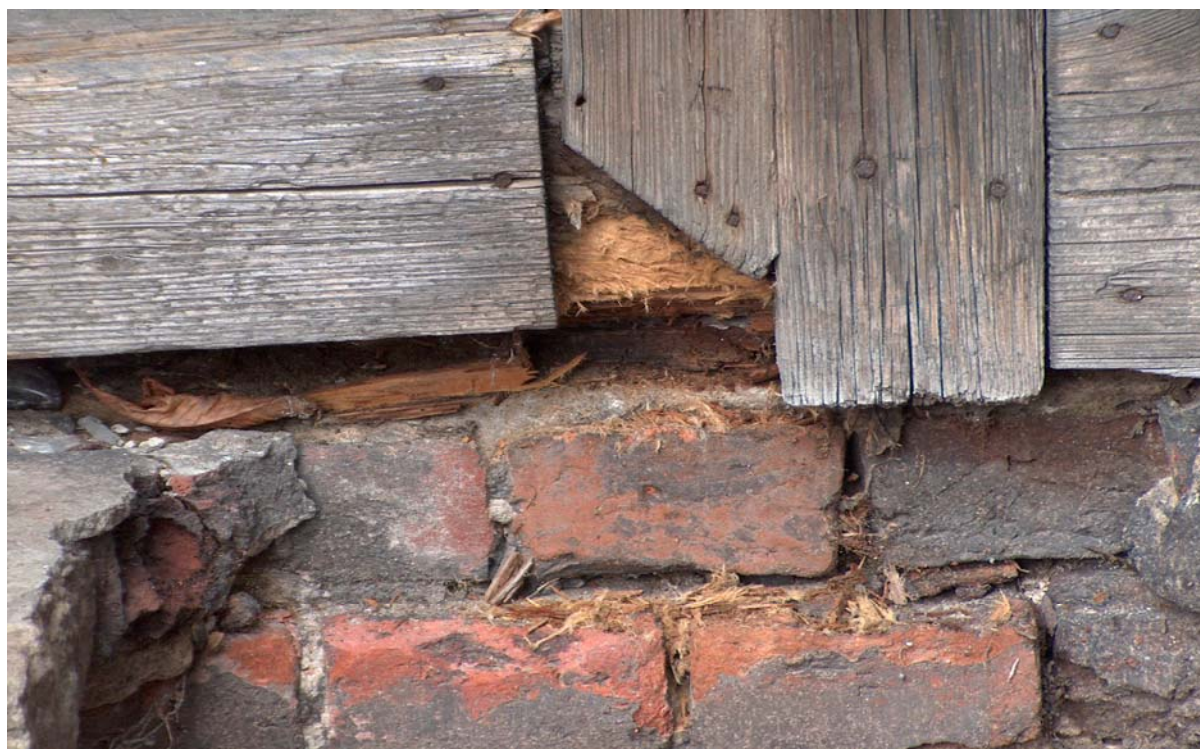
Zdjęcie Nr 4 – widoczne porażenie elementów drewnianych oraz brak tynku na podmurówce.

Zdjęcia nr 4-6 pośrednio ukazują wizualny stan muru, będącego wypełnieniem fasz między konstrukcją belek. Należy stwierdzić, że tynki, zwłaszcza w niższych partiach ściany są uszkodzone, odparzone. Kruszą się i odpadają. Praktycznie w 100 % klasyfikują się do wymiany. Cegła w znacznej części nie jest skorodowana, zlokalizowano jednak miejsca, w których znaleziono pojedyncze, zmurszałe egzemplarze. Najważniejszą jednak kwestią jest fakt, iż ceglane wypełnienie nie jest powiązane z konstrukcją drewnianą (patrz zdj. nr 7 i 8).

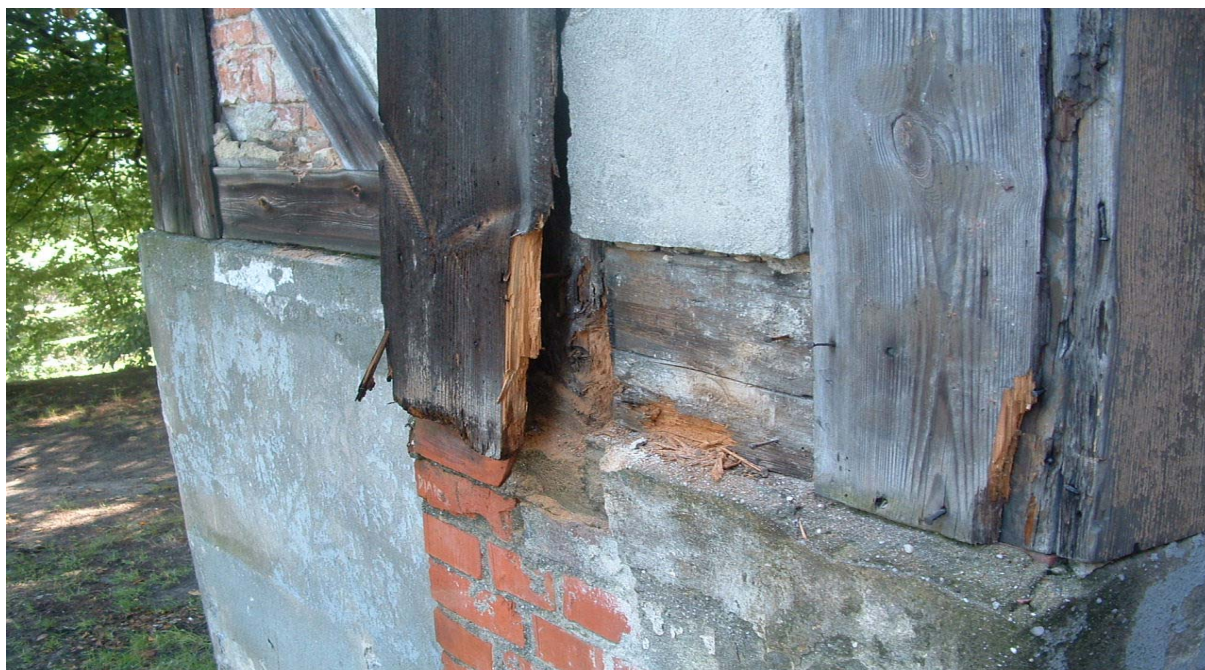
Zdjęcie Nr 5 –ślady korozji drewna przy ceglanej podmurówce.

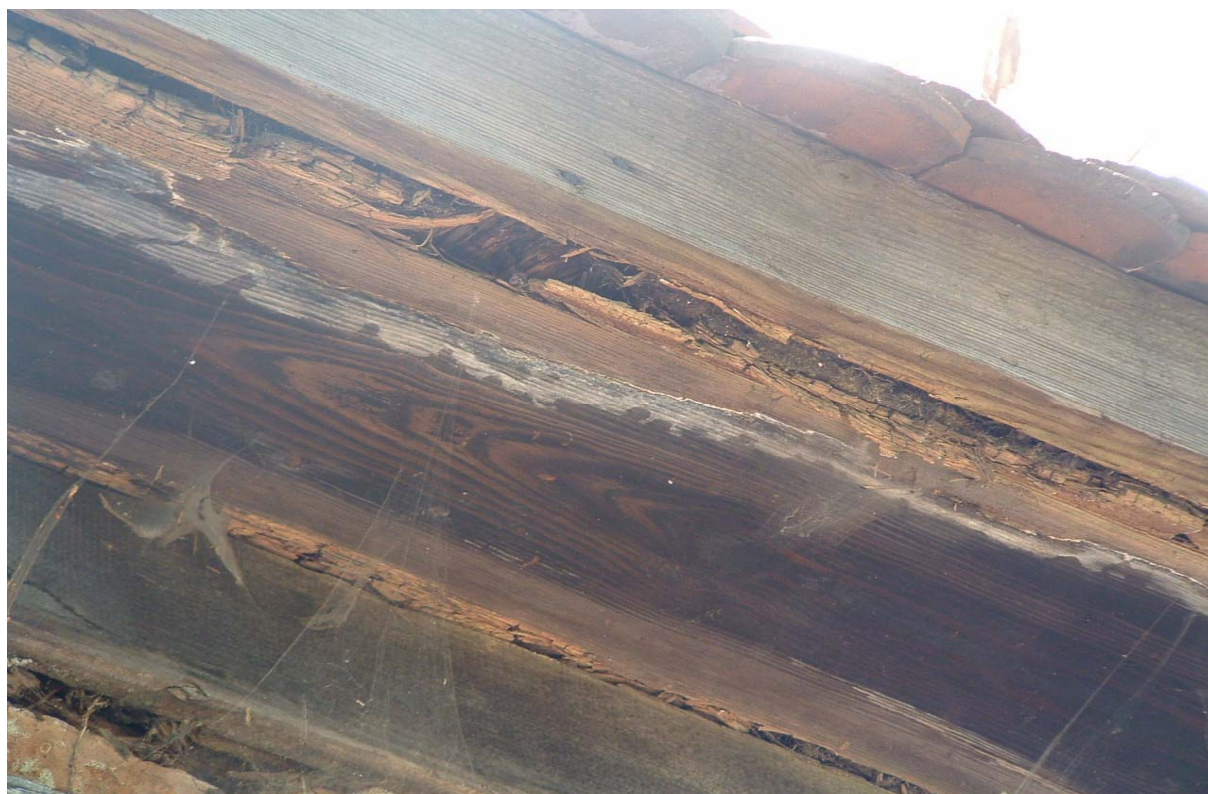
Analogiczne ślady zniszczenia stwierdzono w strukturze drewna przy okapie i belce oczepowej konstrukcji muru pruskiego – patrz zdjęcie nr 6.

Zdjęcie Nr 6 –ślady korozji drewna przy okapie

Stwierdzone uszkodzenia sygnalizują, że problem złego stanu konstrukcji nośnej ścian sięga głębiej. Możliwe jest też, że korozja mogła dotknąć twardzieli elementów drewnianych - w takich przypadkach konieczna będzie wymiana poszczególnych belek, słupów czy zastrzałów.

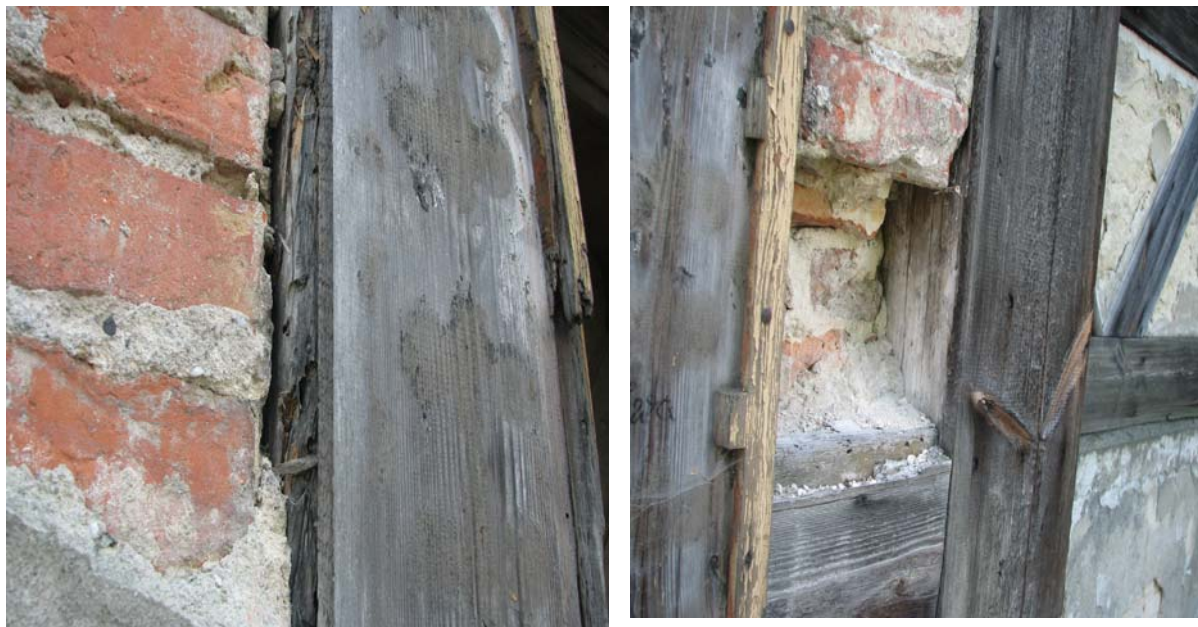
Zdjęcie Nr 7 i Nr 8 – widoczne szpary pomiędzy konstrukcją drewnianą a ceglany wypełnieniem.

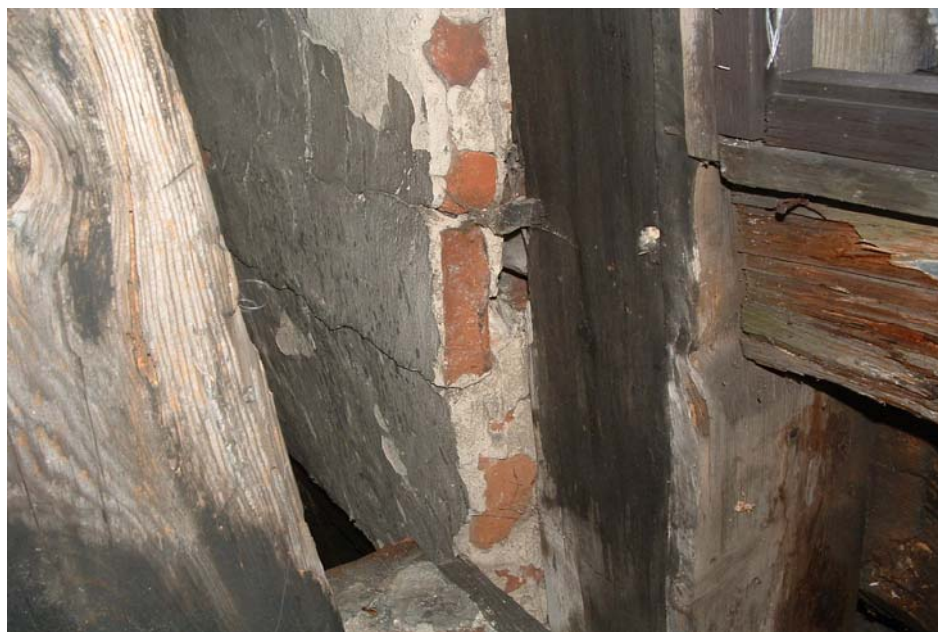
Ponadto mury dzwonnicy są spękane, zarysowane. Pod wpływem szeregu warunków, w tym atmosferycznych, doszło do wybożenia i wybruszenia partii ściany – patrz zdj. nr 9. Zdjęcie to ukazuje również, że od wewnątrz drewniana konstrukcja nośna była osłaniana ścianką ceglana grubości 6 cm. Odpadający tynk

Zdjęcie Nr 9 – zniszczone, rozsypujące się ceglane wypełnienie „muru pruskiego” na poddaszu dzwonnicy.

Biorąc pod uwagę powyższe należy stwierdzić, iż koniecznym jest całkowita rozbiórka i przemurowanie ceglanego wypełnienia konstrukcji „muru pruskiego” wieży dzwonnicy. Niewykluczone, iż przez lata trwania takiego stanu elementy drewniane konstrukcji są w tym miejscu w stanie technicznym gorszym niż w pozostałej części budynku.

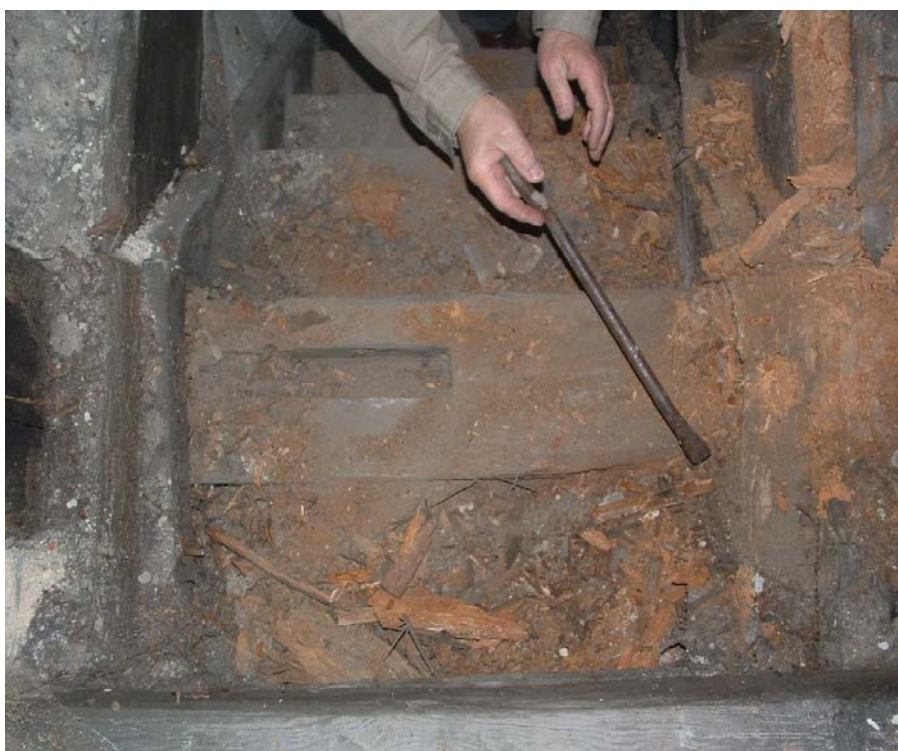
Zdjęcie Nr 10 – korozja biologiczna belki stropowej w obrębie wieży dzwonnicy

Zdjęcie 10 i 15 ukazuje stan porażenia belki stropowej przy wejściu na poddasze. Widoczne zniszczenia obejmują biel belki, która w tym miejscu była wystawiona na działanie warunków atmosferycznych. Bliskie sąsiedztwo nie zabezpieczonego okna sprzyjało zawilgoceniu tej części stropu.

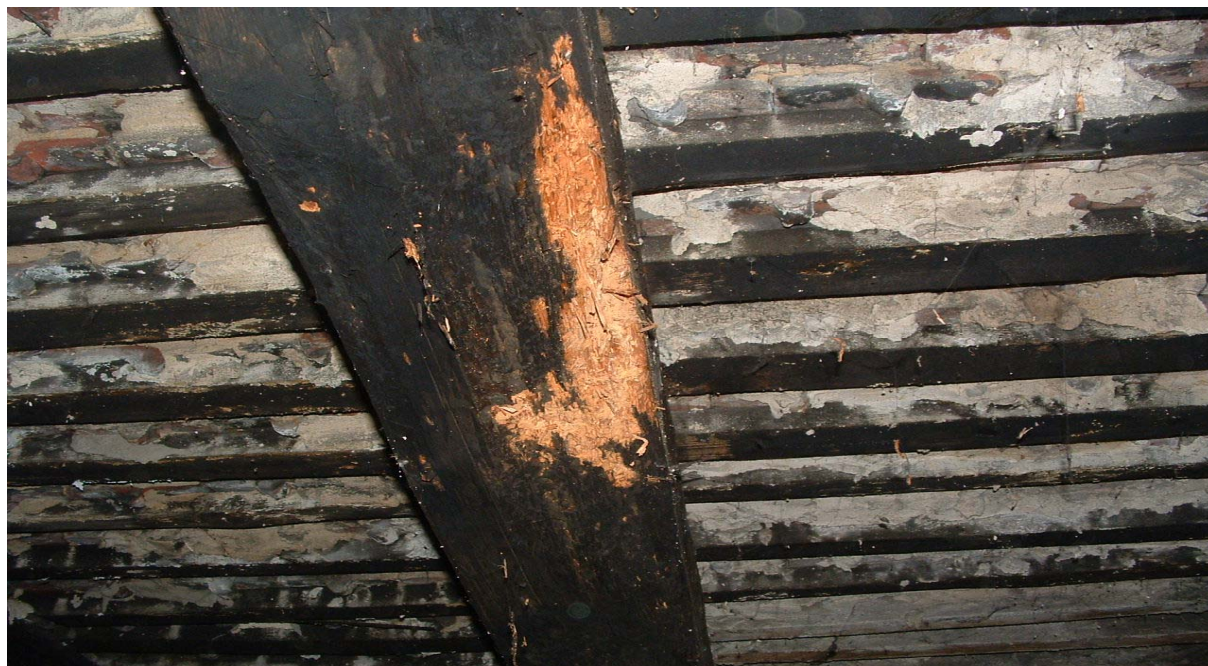
Oględziny wykazały, że stan techniczny całego ustroju jest dobry. Nie stwierdzono zniszczeń, które wpływałyby negatywnie na nośność konstrukcji. Niemniej zlokalizowano powierzchniowe miejsca korozji biologicznej krokwi – patrz dokumentacja rysunkowa oraz zdjęcie nr 11.

Zdjęcie nr 11 – porażona krokiew oraz zaprawa uszczelniająca dachówkę.

Stan taki sugeruje niewielkie ugięcia łąt. Stwierdzenie to pośrednio potwierdza zdjęcie nr 11, które przedstawia pokrycie dachu od wewnątrz. Widoczne są na nim ślady uszczelniania zaprawą połączeń dachówek. Wskazuje to na fakt, iż w miejscach tych mogło dochodzić do przecieków wody deszczowej, a co za tym idzie do możliwych uszkodzeń spowodowanych biodegradacją. To samo zdjęcie ukazuje zresztą, że porażeniem została dotknięta najbliższa krokiew. Sugeruje się całkowitą wymianę łąt i pokrycia dachowego.

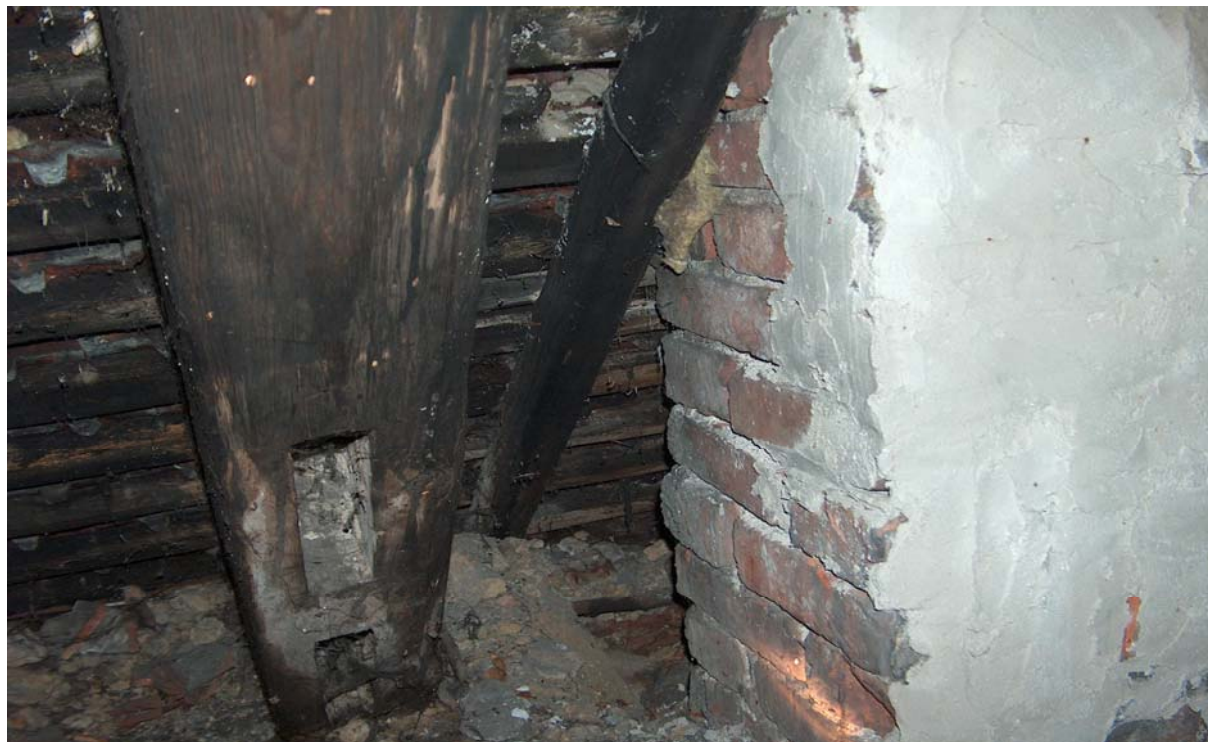
Obiekt wyposażono w jeden pion kominowy. Jego stan techniczny nie budzi zastrzeżeń. Nie dokonano bezpośrednich oględzin korony komina. Zbliżenia wykonanych zdjęć nie wykazały istnienia uszkodzeń, mogących sugerować zachwianie statyki komina. Zdjęcie nr 12 ukazuje brak tynku na części pionu,

Zdjęcie Nr 12 – nieotynkowany pion komina oraz wycięcia w belce krokwi.

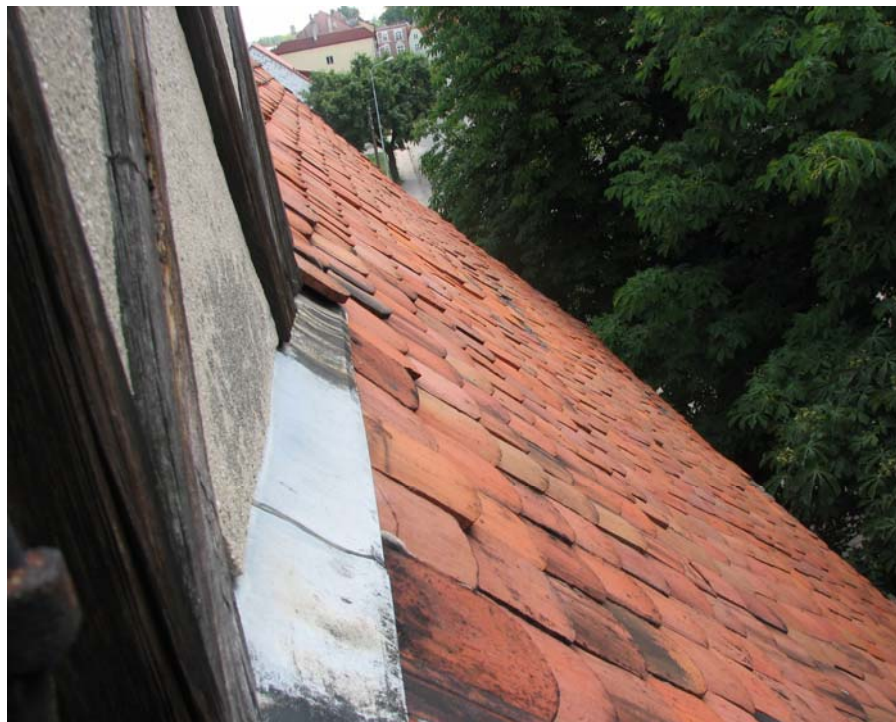
Pokrycie dachu stanowi dachówka ceramiczna karpiówka układana w łuskę na łątach drewnianych 5x7 cm. Zdjęcie nr 13 przedstawia stopień zużycia elementów ceramicznych związany z czasem eksploatacji. Widoczne są zacieki oraz nieregularne linie wzoru łuski.

Zdjęcie nr 13 – stan dachówki nawy głównej oraz obróbki blacharskiej na styku z wieżą dzwonnicy.

Obróbki blacharskie, podobnie jak dachówka noszą ślady wieloletniej eksploatacji i wpływów warunków atmosferycznych (patrz zdjęcie nr 13). Brak zabezpieczenia otworu okiennego, widoczny na zdjęciu 13 wpłynął nie tylko na uszkodzenia drewnianych elementów ściany, ale również na przyspieszenie korozji obróbek blacharskich. Bazując na wynikach wizji lokalnej należy stwierdzić, że koniecznym jest, by obróbki blacharskie wymienić w całości.

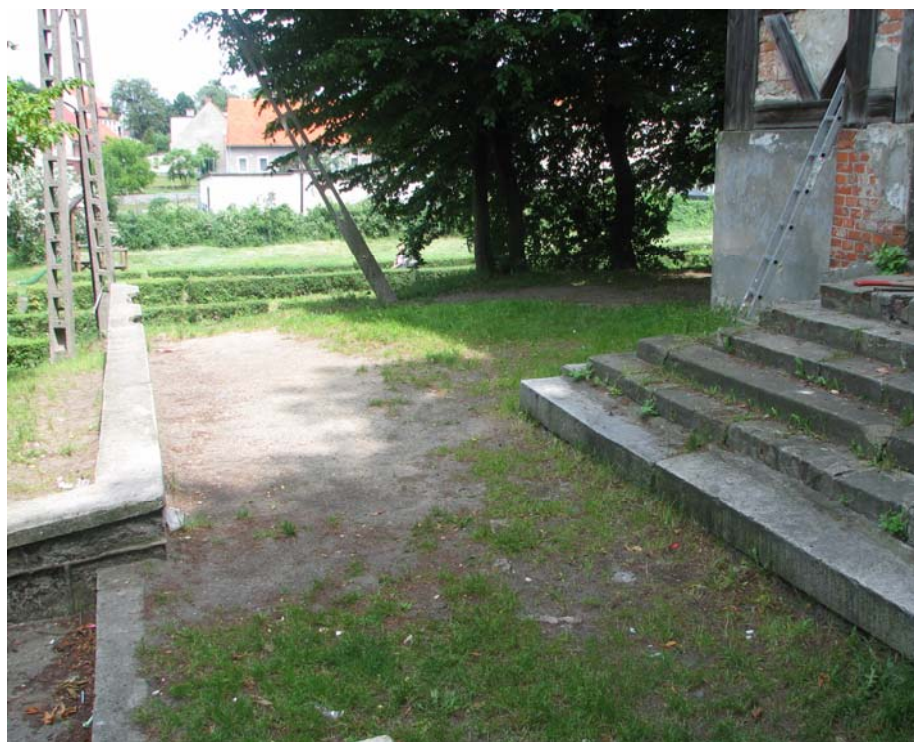
Otoczenie zewnętrzne wokół budynku kościoła również wymaga modernizacji i prac remontowych. Większość terenu w bezpośrednim sąsiedztwie nie jest utwardzona. Widoczne jest to częściowo na zdj. 4 i 6 oraz poniżej na 14. Schody i podejście wykonane z betonu nosi ślady zniszczeń spowodowanych brakiem konserwacji. Są poprzerastane trawą, popękane, ze śladami zniszczeń mechanicznych. Cały przyległy teren nie jest ogrodzony, co umożliwia swobodny dostęp osobom postronnym. Ewentualne prace przy restaurowaniu obiektu winny obejmować swym zakresem również elementy małej architektury.

Zdjęcie 14 – bezpośrednie otoczenie budynku kościoła

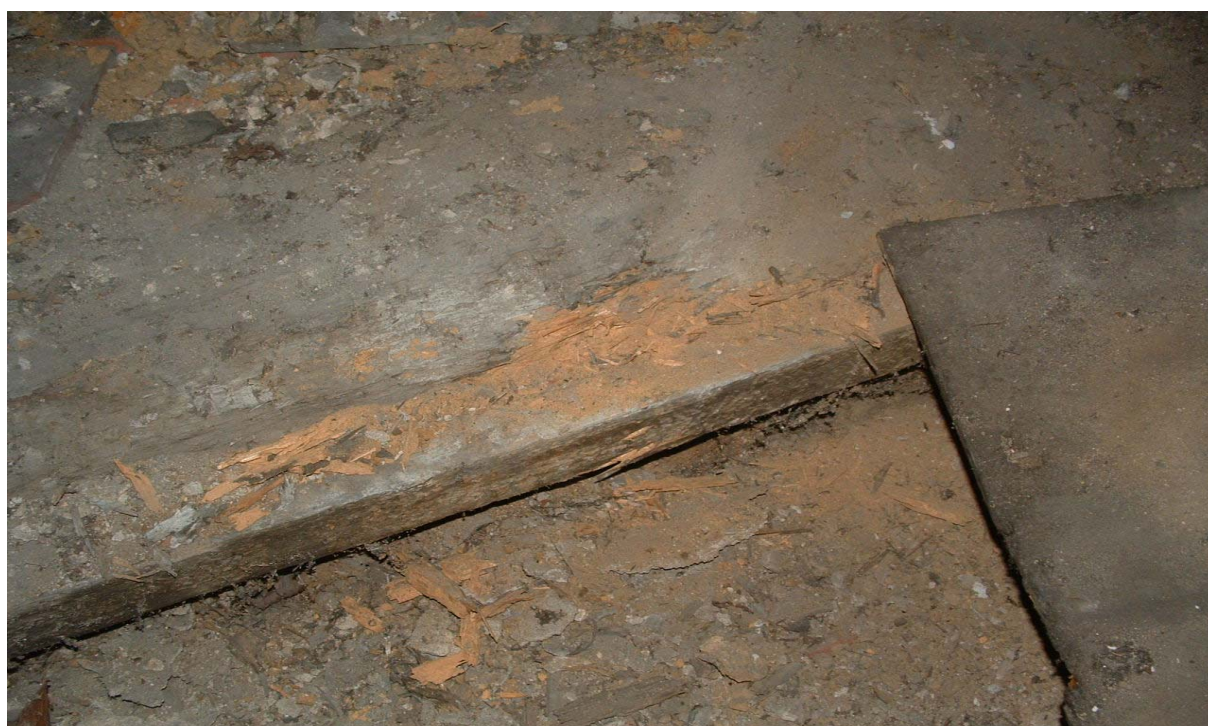
Zdjęcie 14 – fragment odkrywki ukazujący korozję biologiczną stropu.

Uszkodzenia elementów stropu związane z korozją biologiczną spowodowane są przede wszystkim przez grzyby domowe. Należy jednak podkreślić, że są to lokalne i powierzchniowe uszkodzenia (patrz zdjęcie nr 14) – poza jedną belką zlokalizowaną bezpośrednio przy wejściu na poddasze (patrz zdjęcie nr 10 i 15).

Porażenia te nie przekraczają pierwszego stopnia, ograniczając się do bieli. Ponadto sytuacja pokazana na zdjęciu 14 wskazuje, że zarażone zostały przede wszystkim deski górne stropu a nie belka główna.

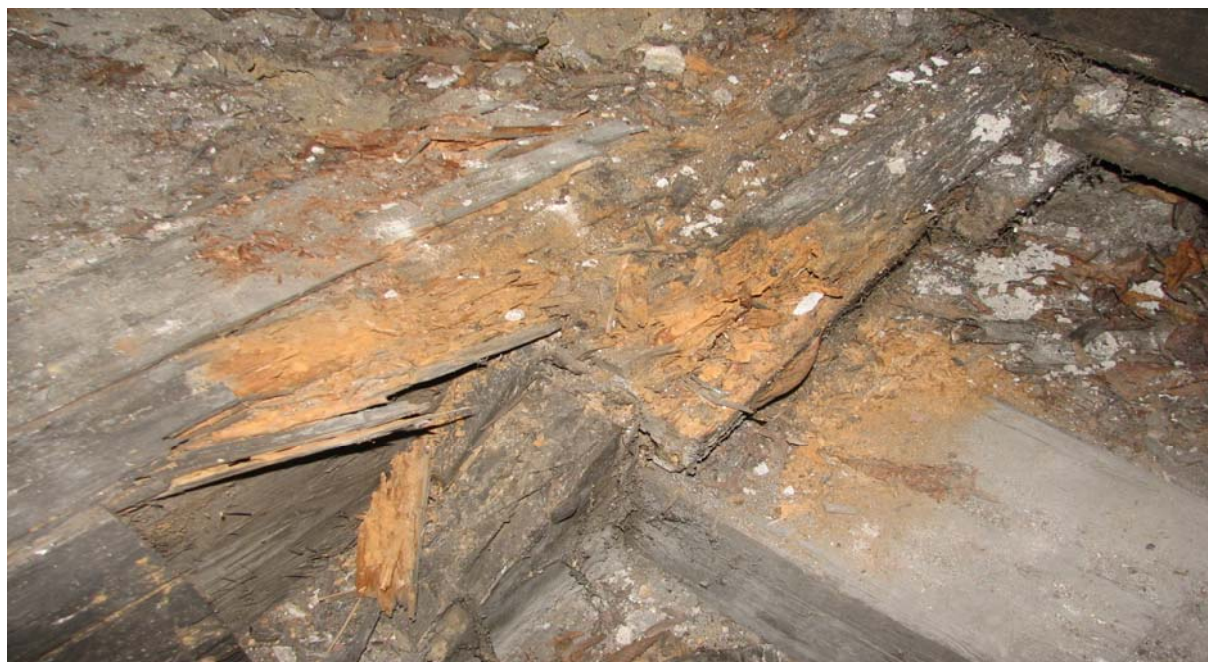
Zdjęcie 15 – Porażona belka stropowa przy schodach prowadzących na poddasze.

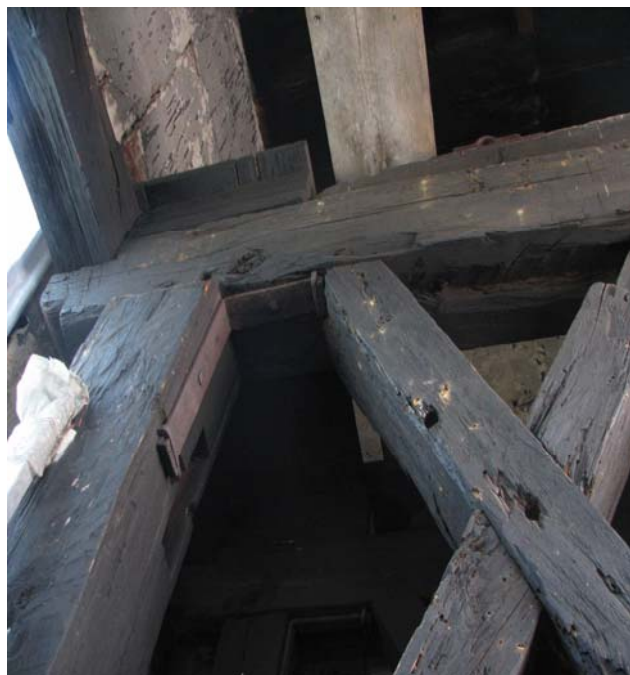
Wizja lokalna i oględziny wykazały istnienie licznych ognisk żerowania owadów - technicznych szkodników drewna. Charakter porażenia jest lokalny, jednak większość gniazd skupiona jest w obrębie wieży dzwonnicy (patrz zdjęcie nr 16 i 17). Niemniej istnieją porażone miejsca również w elementach wieży absydy.

Zdjęcie 16 – ślady żerowania owadów

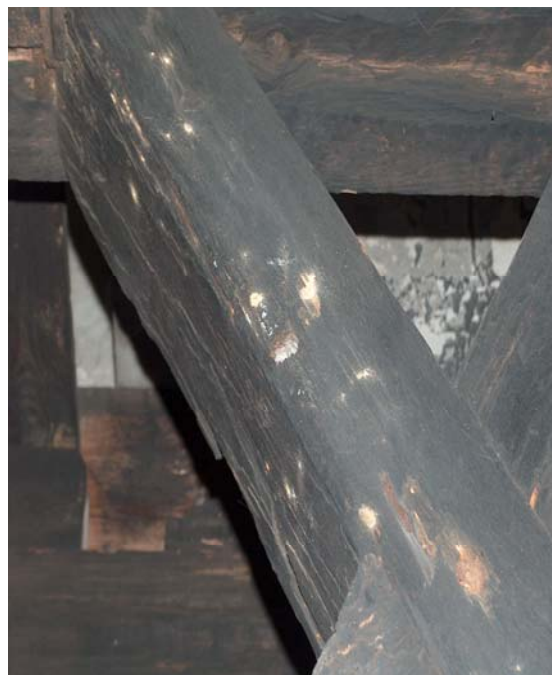
Zdjęcie 17 – ślady żerowania owadów

Na zdjęciu 17 widoczny jest pył i mączka drzewna wydobywająca się z wlotów korytarzy szkodników wskazujące na aktywne żerowanie owadów.

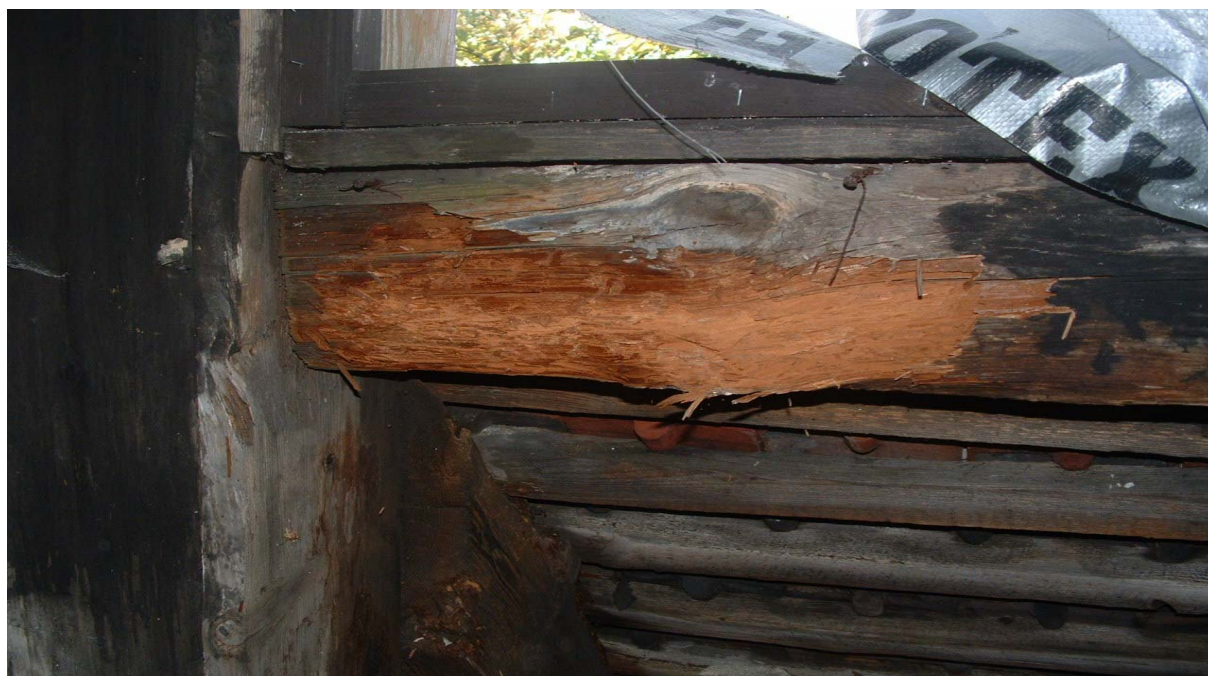
Miejsca objęte badaniem i oględzinami uznano za lokalnie porażone grzybami w stopniu 1 na podstawie zmiany wyglądu drewna, nie znaleziono owocników, strzępków i sznurów. W związku z powyższym nie określono jednoznacznie gatunku grzybów. Niemniej brunatne przebarwienia (zdjęcie 18) rozłożonego drewna mogą wskazywać, iż mamy do czynienia z grzybem domowym właściwym (serpula lacrymans) lub grzybem kopalnianym (Paxillus panuoldes). Za oboma gatunkami przemawia również widoczny na poniższym zdjęciu nalot zielonkawy – żółty i jasno – szary.

Zdjęcie 18 – konstrukcja porażona grzybem
