23 .03 .2016

PROJEKT WYKONAWCZY

ROBOTY REMONTOWE DACHU W BUDYNKU SZKOŁY PODSTAWOWEJ I GIMNAZJUM PRZY UL. STEFANA BATOREGO 5; 56-416 TWARDOGÓRA DZIAŁKA NR 42/4 ;42/2 ;AM- 18 OBRĘB TWARDOGÓRA

OBIEKT: BUDYNEK OŚWIATOWY –SZKOŁA PODSTAWOWA I GIMNAZJUM
ADRES: UL. STEFANA BATOREGO 5; 56-416 TWARDOGÓRA
JEDNOSTKA EWIDENCYJNA: OBRĘB EWIDENCYJNY : TWARDOGÓRA DZIAŁKA 24/5; 17
INWESTOR: GMINA TWARDOGÓRA UL.RATUSZOWA 14;56-416 TWARDOGÓRA
JEDNOSTKA PROJEKTOWA : ARTMANU STUDIO ; MARTA FIEMA

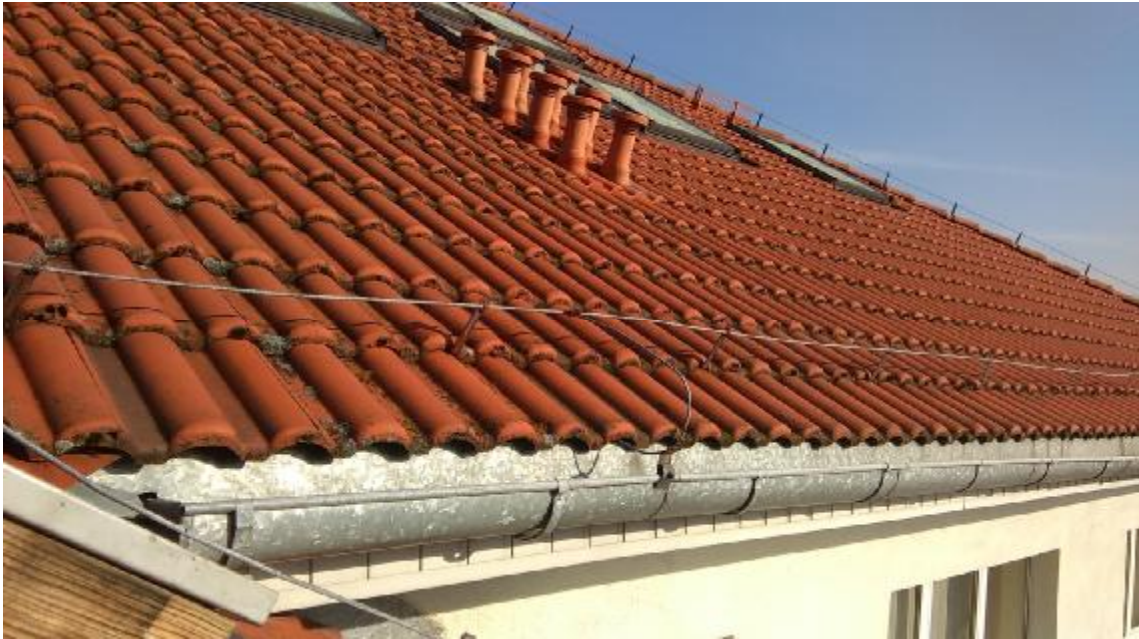
Strefa okapu

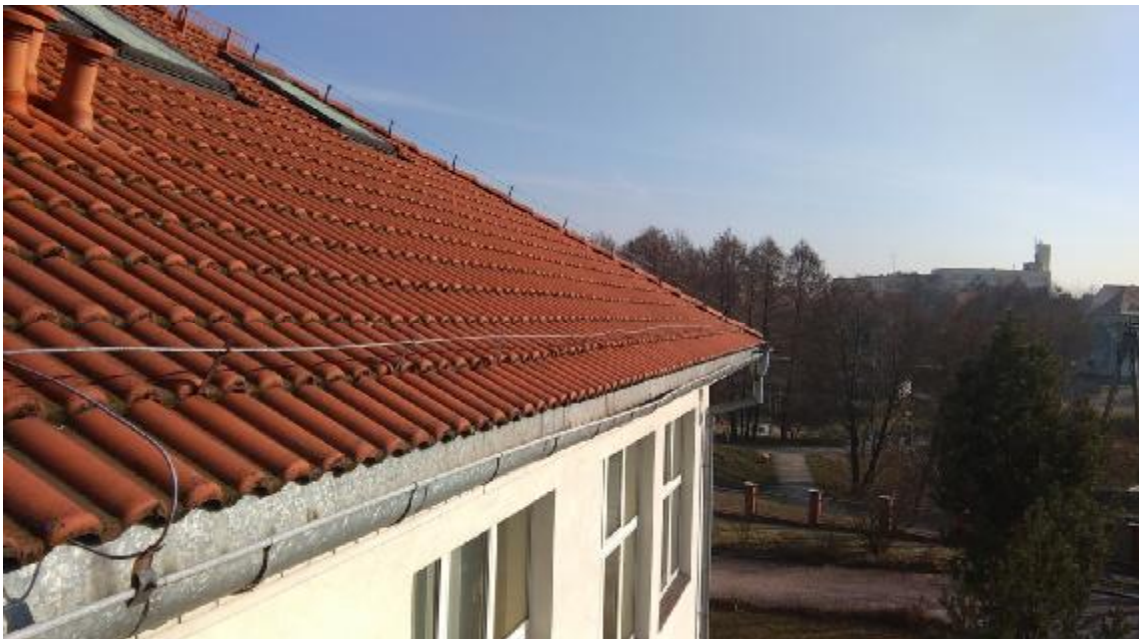
Rynny i rury spustowe oraz obróbki blacharskie wykonano z blachy ocynkowanej. Zauważono uszkodzenia mechaniczne rynien szczególnie w miejscach silnych obciążeń śniegiem. Dodatkowo materiał z blachy ocynkowanej ulega częściowej korozji , zaciekom . Jest to spowodowane zapewne trwałością materiału jakim jest blacha ocynkowana , jak również :

Brakiem płotków przeciwsniegowych , nieprawidłowym wysunięciem dachówek okapowych w głąb rynien- zbyt mocne cofnięcie dachówek okapowych w głąb połaci.

Wygięta rynna dachowa –brak płotków

W przerwach między oknami połaciowymi zaleca się montaż nowych płotków przeciwsniegowych w celu ochrony rynien. Analiza stanu technicznego ukazuje uszkodzenia rynien pod wpływem ciężaru śniegu.

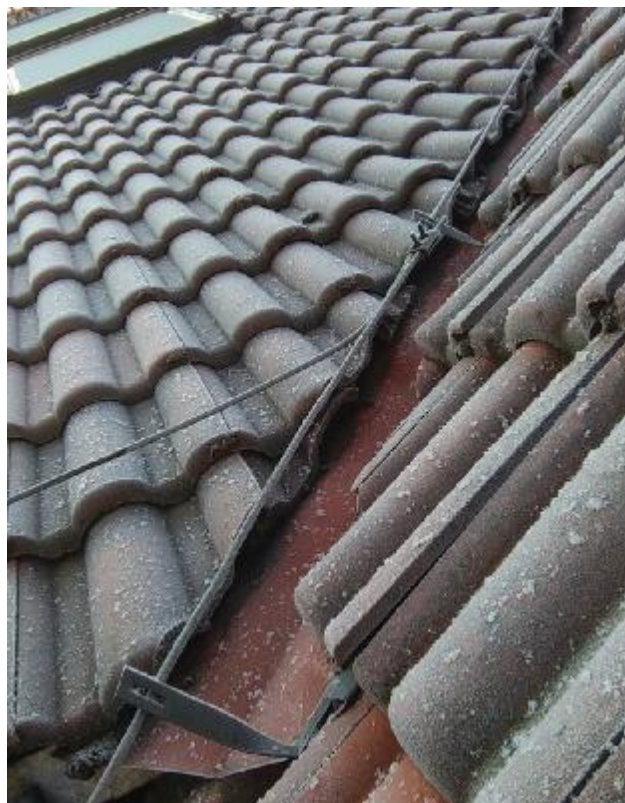
Zlewnia kosza

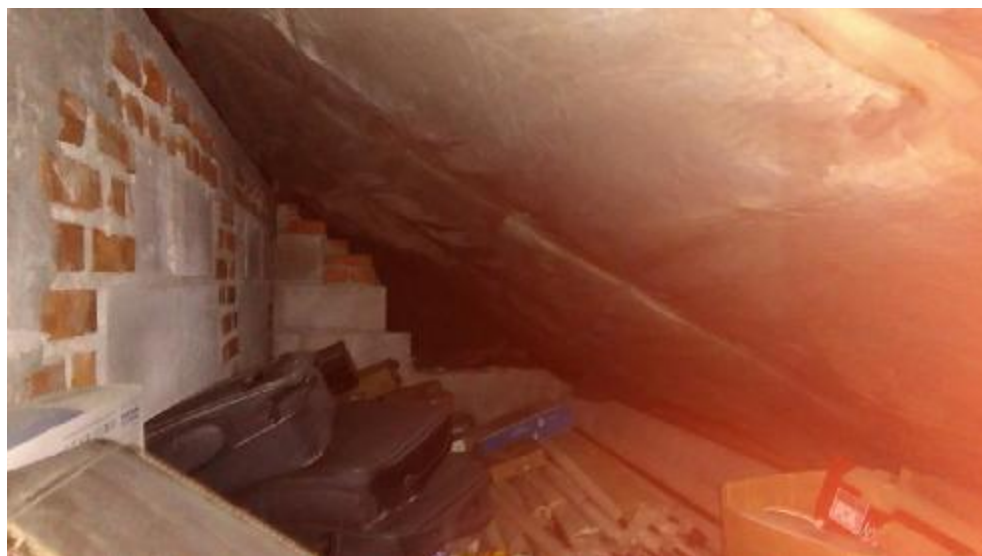
Wnętrze przestrzeni technicznej za ścianą kolankową

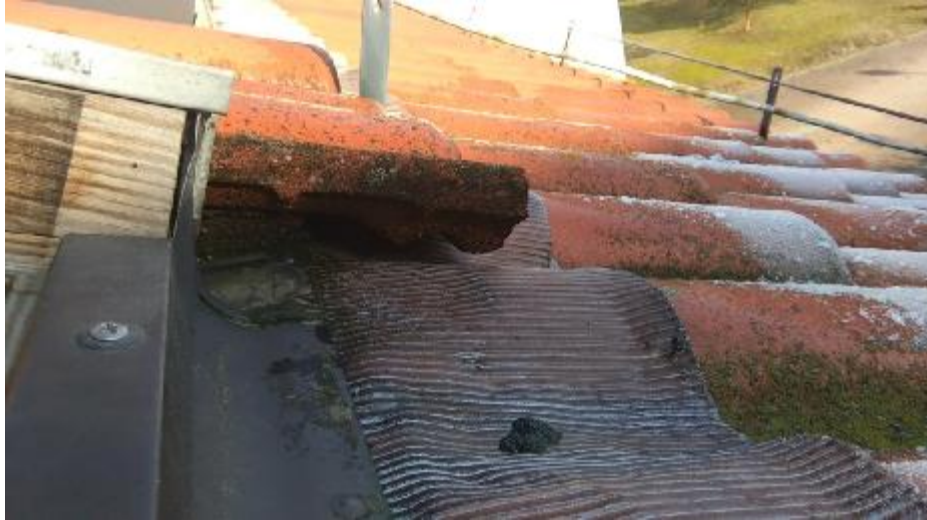
Drugo trwałe narażenie na czynniki atmosferyczne spowodowały uszkodzenia taśm szczególnie kruszenie się ich , wichrowania i falowania. Większość nie dolega prawidłowo do dachówek. Stan techniczny dostateczny – częściowo do wymiany .

Taśmy przy oknach połaciowych

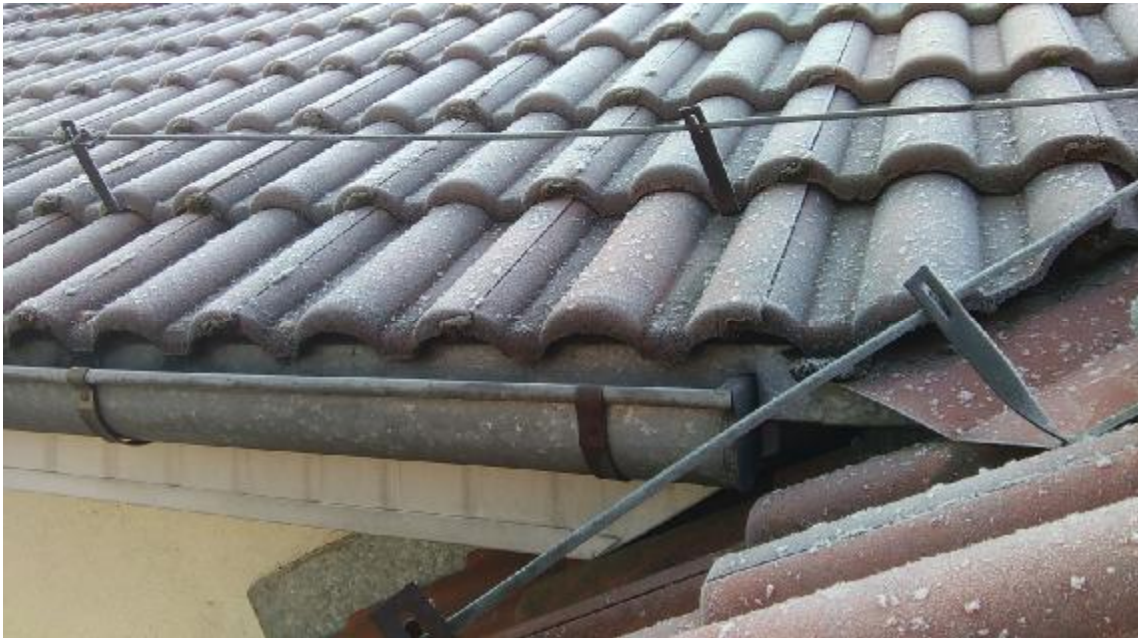
Zlewnia kosza

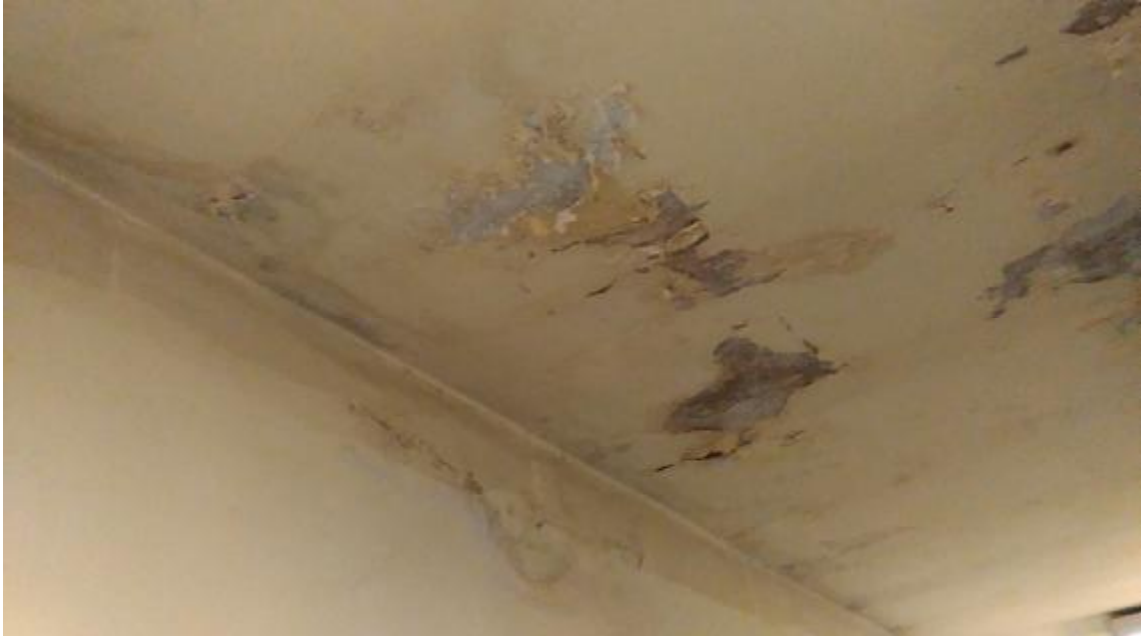
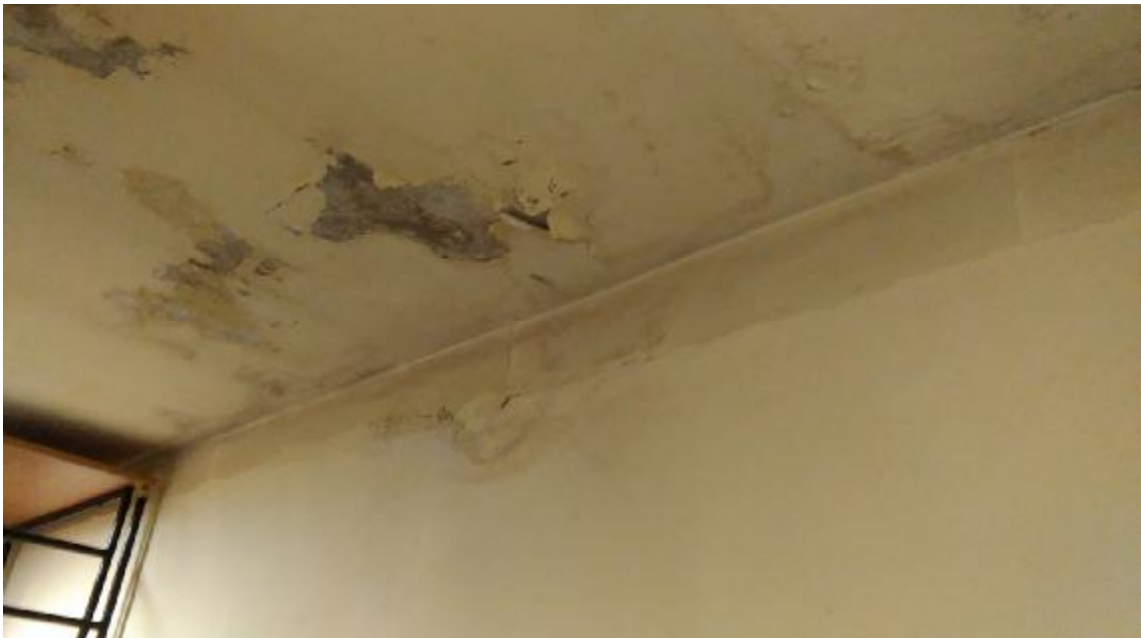
Podstawowym błędem jest brak rynny nad daszkiem wejścia głównego. Woda spływająca po połaci wnika w głąb gruntu przenika do pomieszczeń piwnicznych , gdzie powoduje ich degradację i zagrzybienię. Rynnę w tym miejscu należy bezwzględnie zamontować analogicznie jak w dachu połaci przeciwległej- od strony boisk.

Zalane pomieszczenie piwnicy (brak rynny nad wejściem głównym)

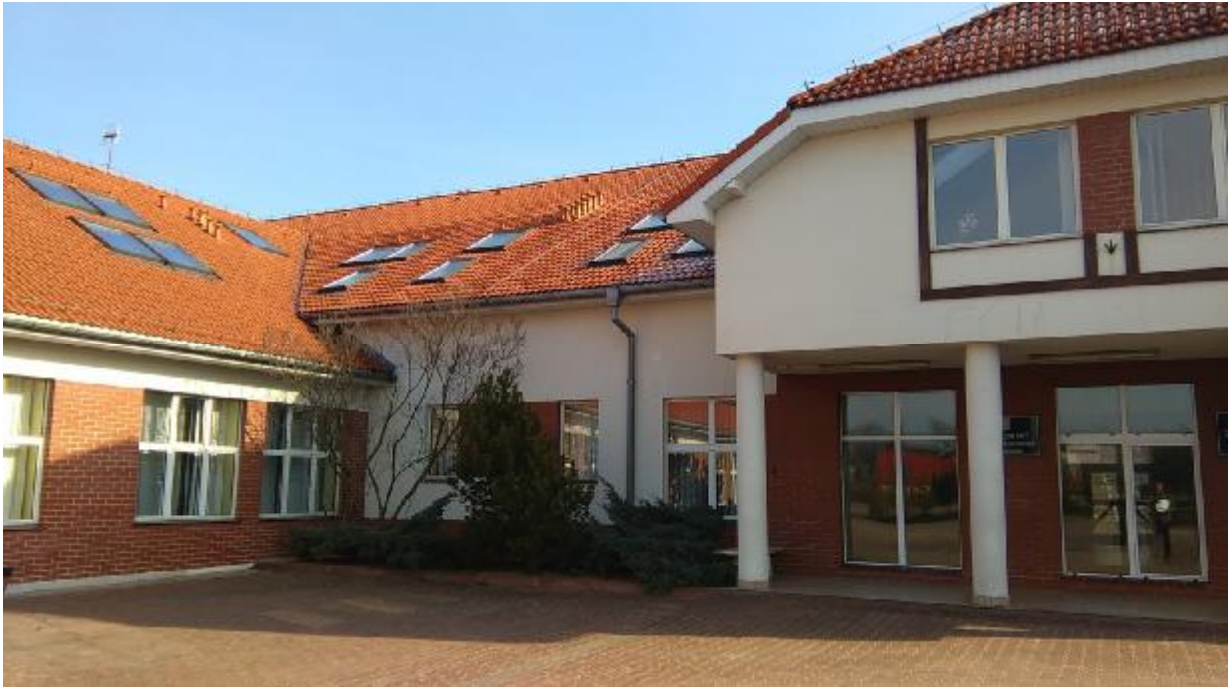
Wejście główne i spadek bez rynny

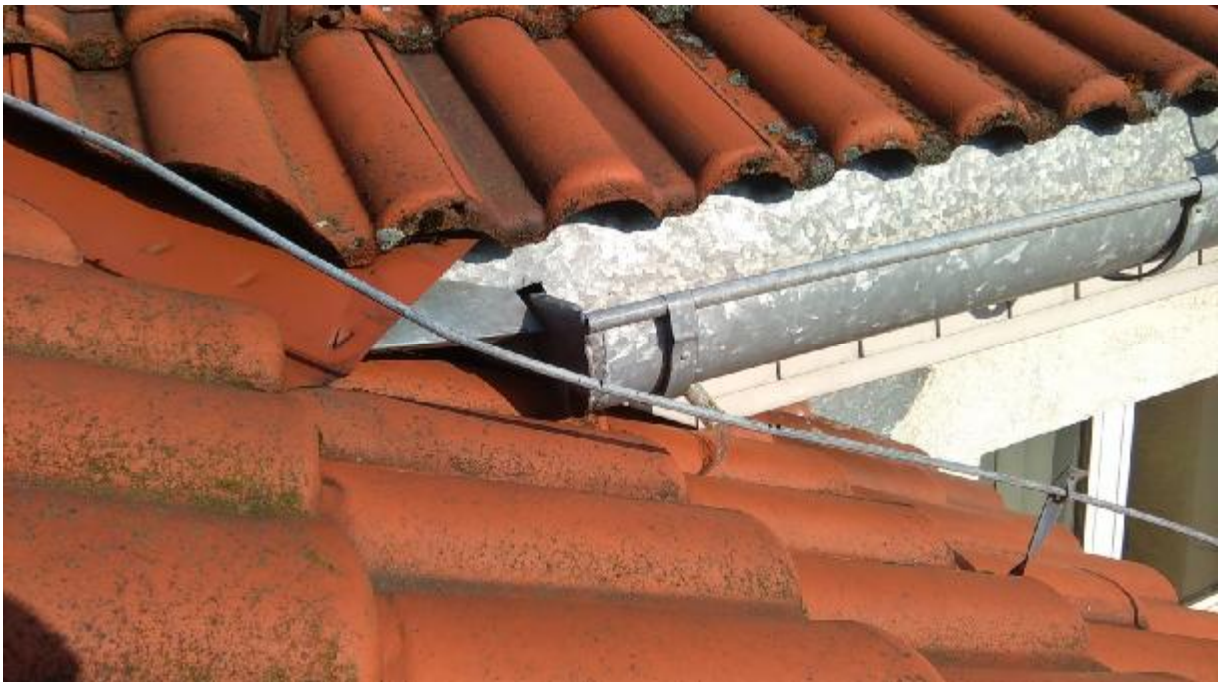
Zlewnia kosza – dziury

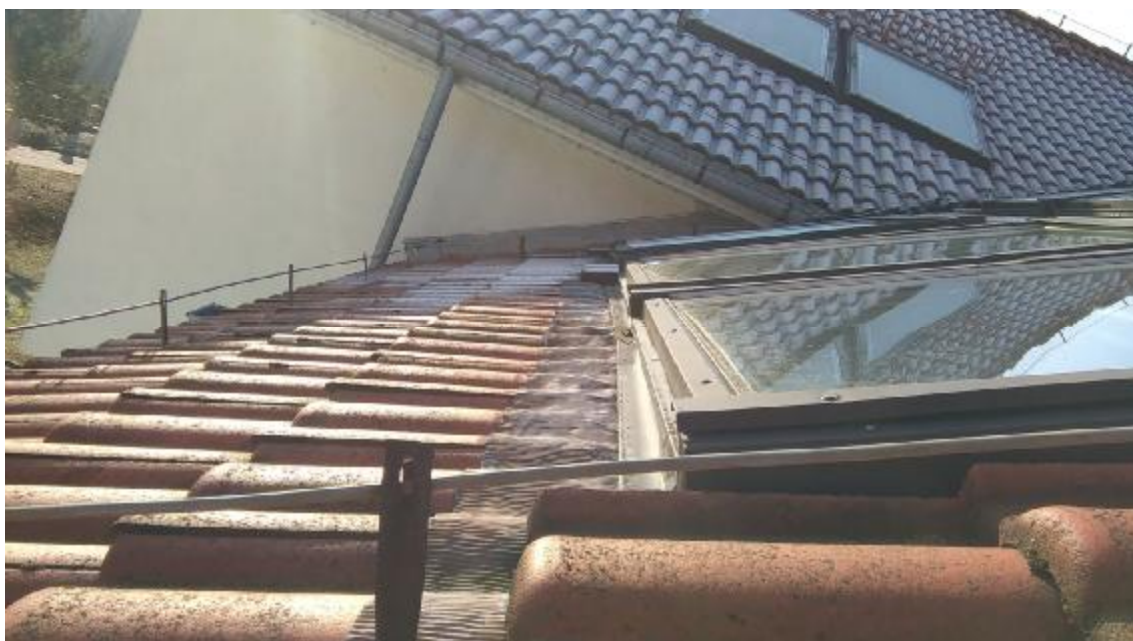
Okna połaciowe

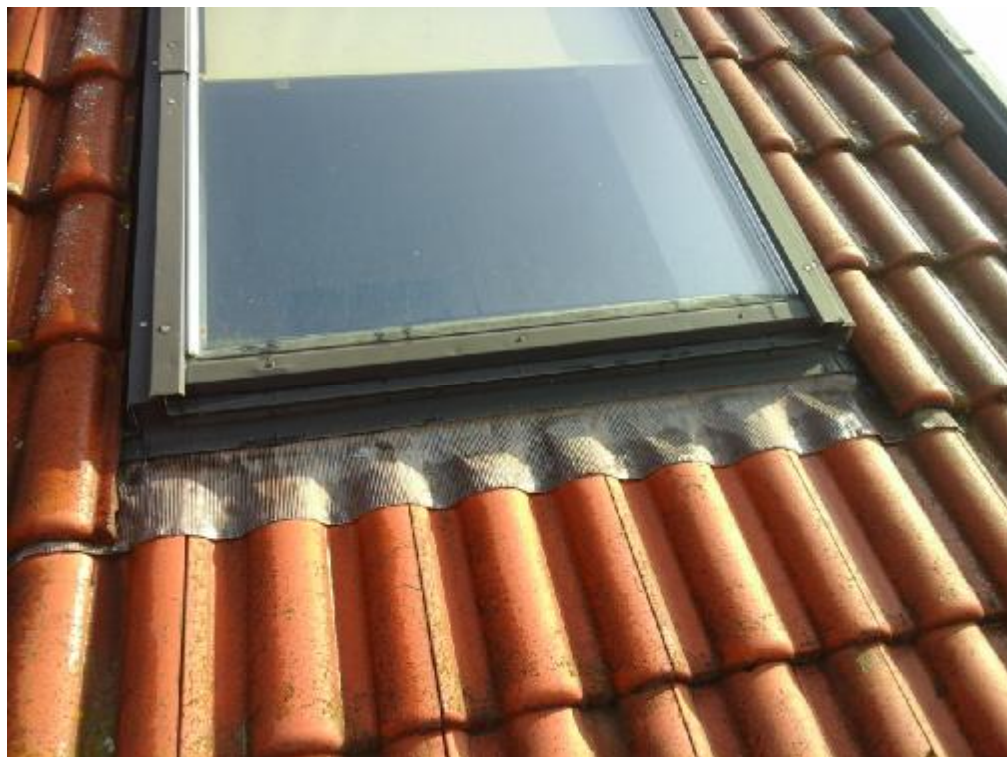
Taśma okien potłociowych

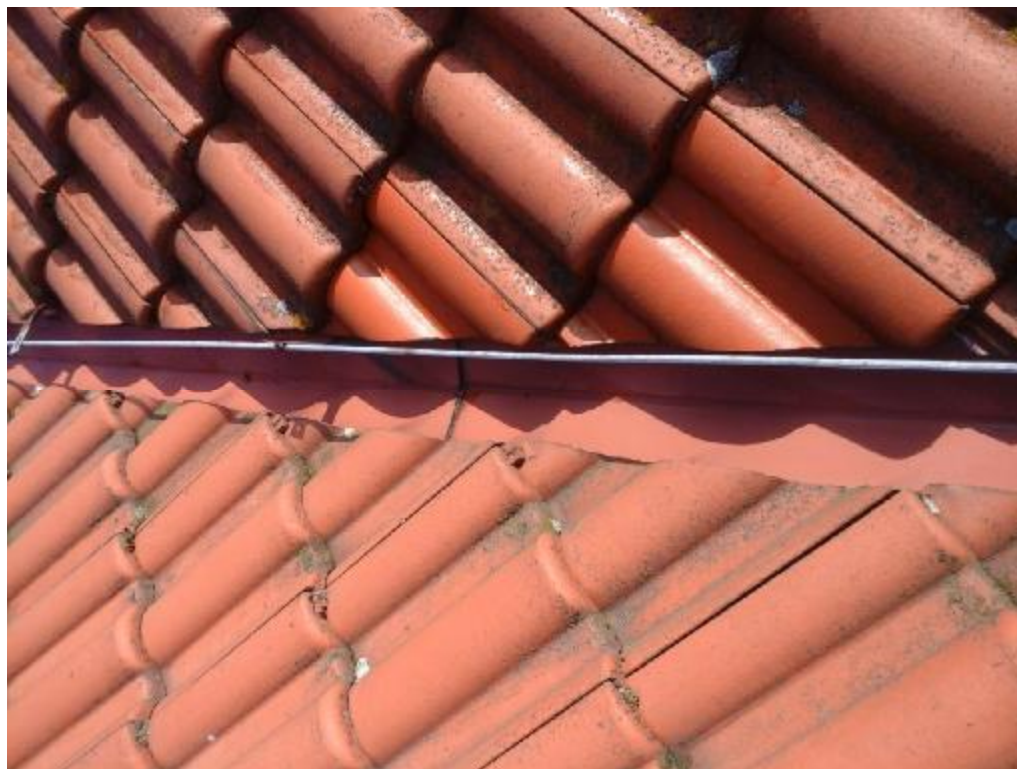
Zlewnia kosza

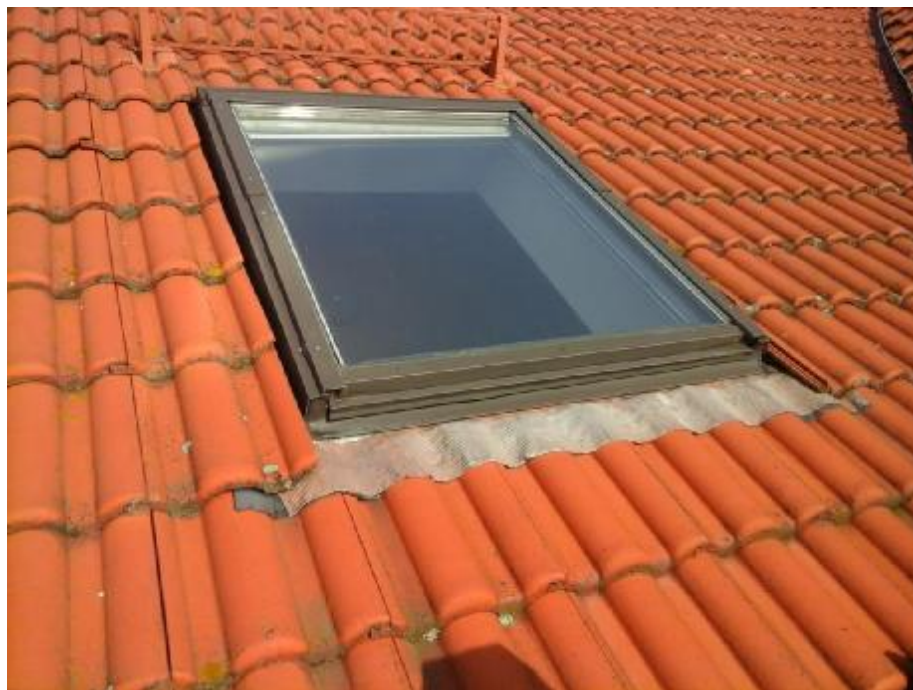
Taśma okna połaciowego

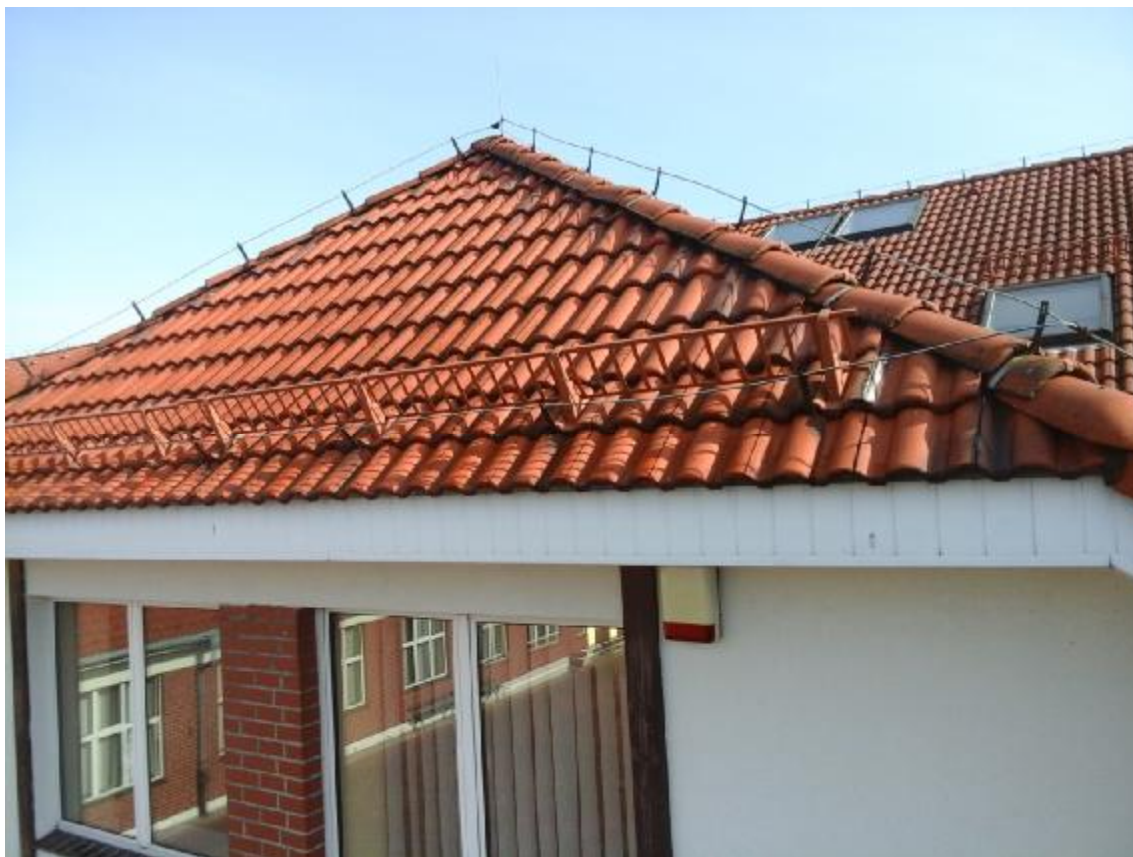
Brak rynny –dach nad wejściem

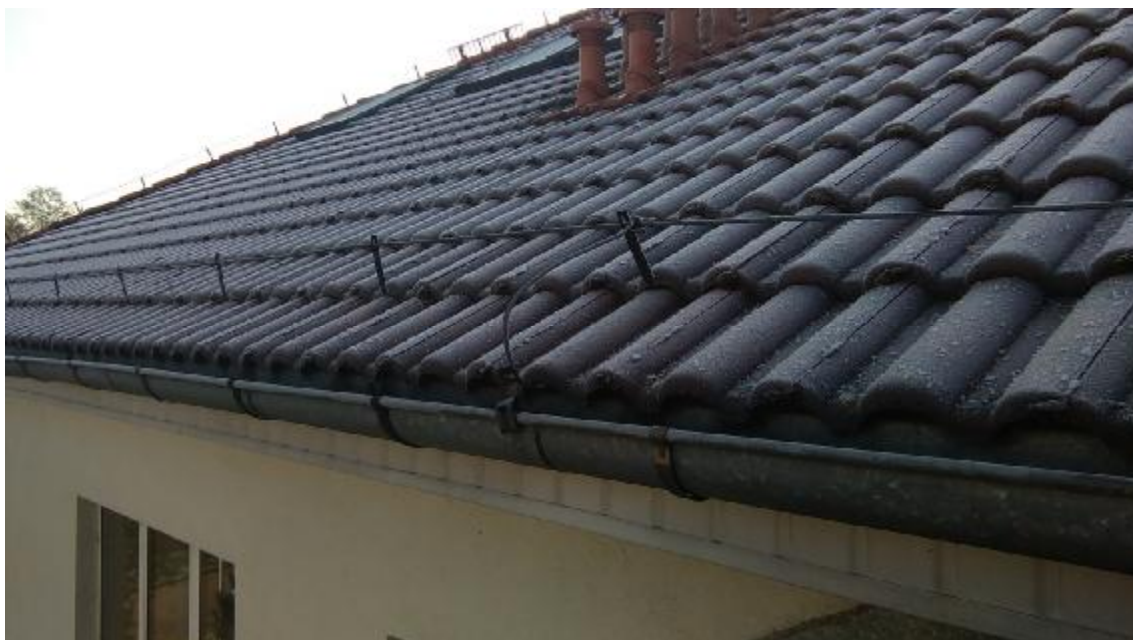
Okap

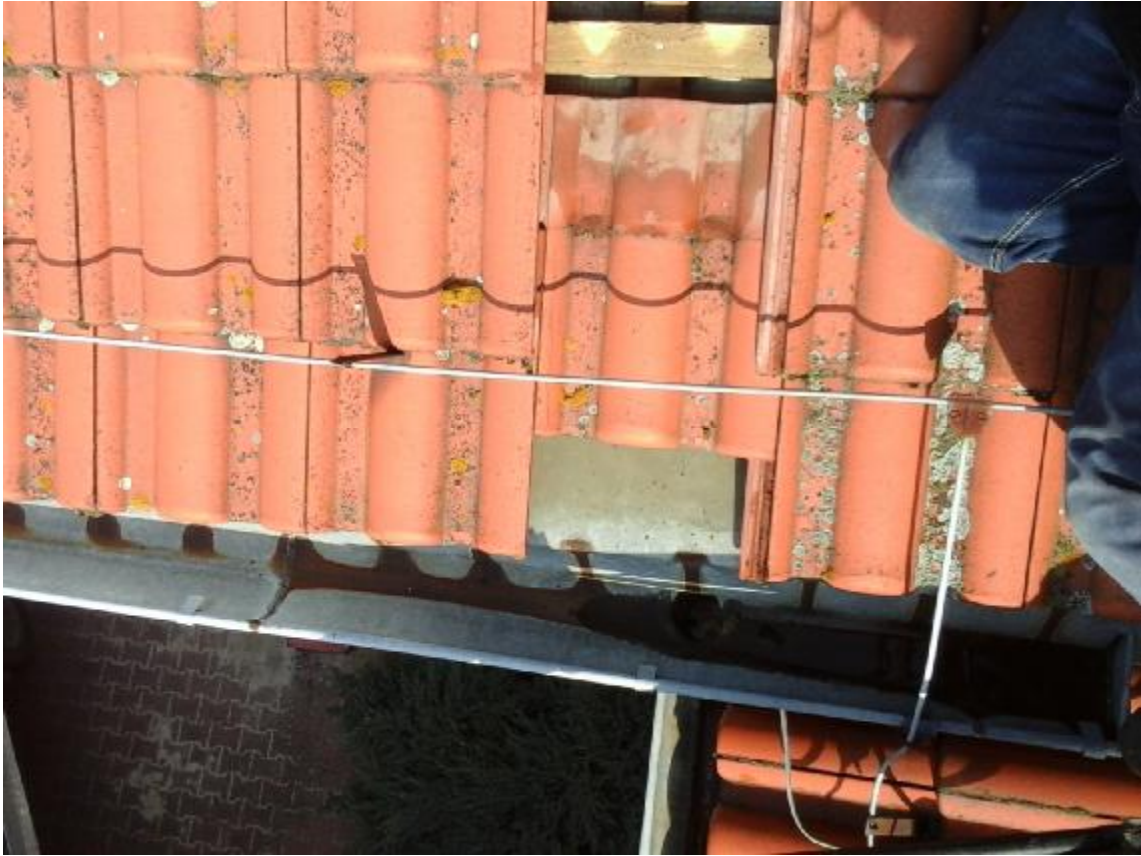
Skorodowana rynna dachowa
