BADANIA STRATYGRAFICZNE ELEWACJI

Wybrane budynki zespołu rezydencjonalnego w Goszczu, woj. dolnośląskie
Maneż, stajnia koni wyjazdowych.

WROCLAW, październik 2011

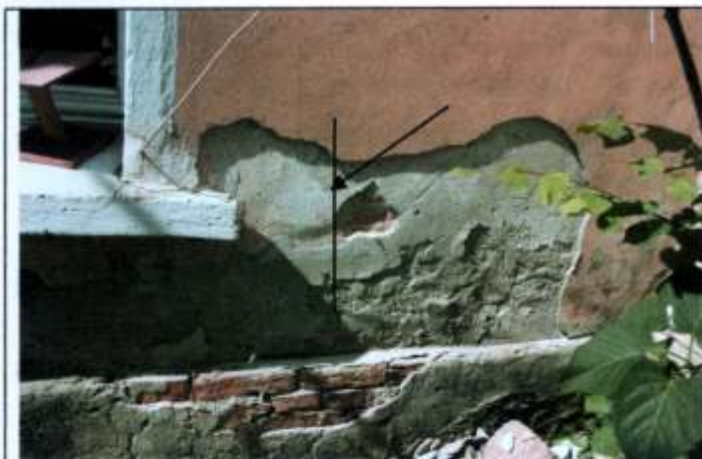
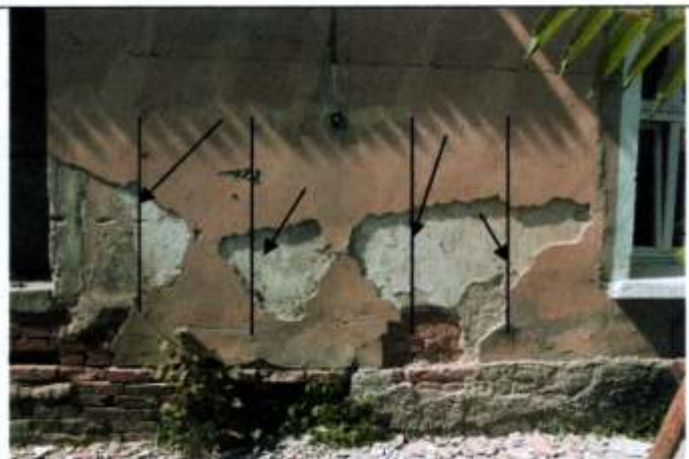
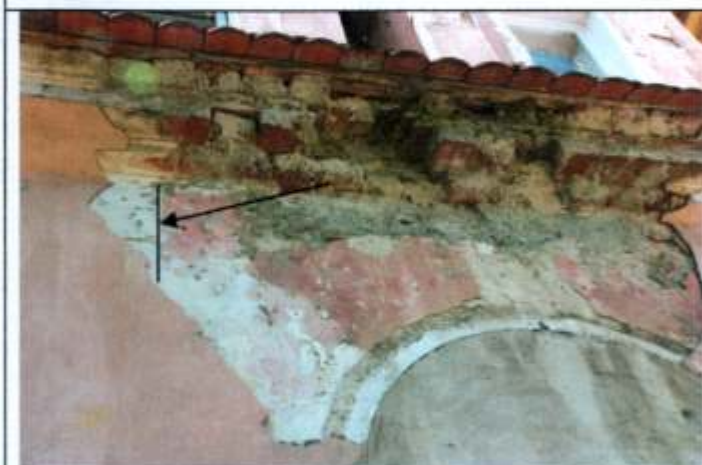
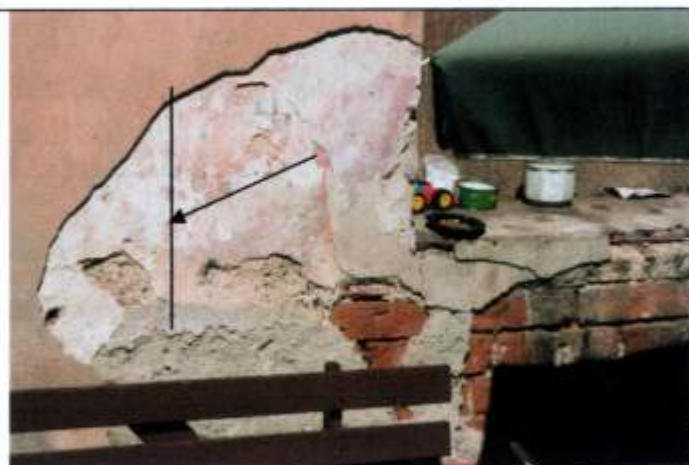
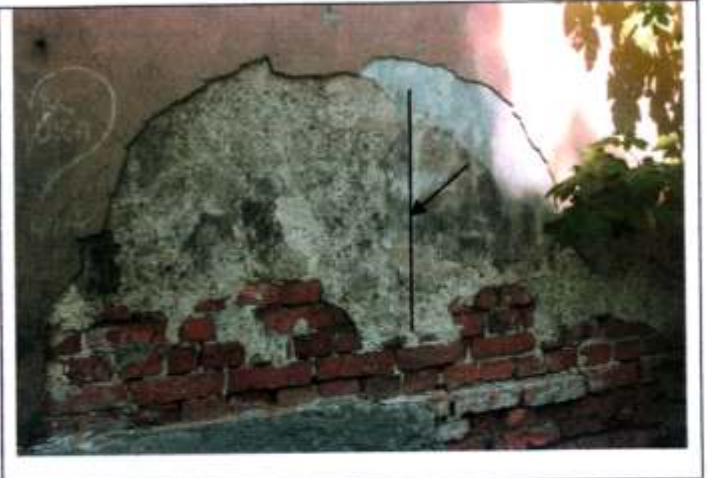
Miejsca występowania niektórych rytów granicy barwnych wymalowań elewacji stajni w I fazie chronologicznej:

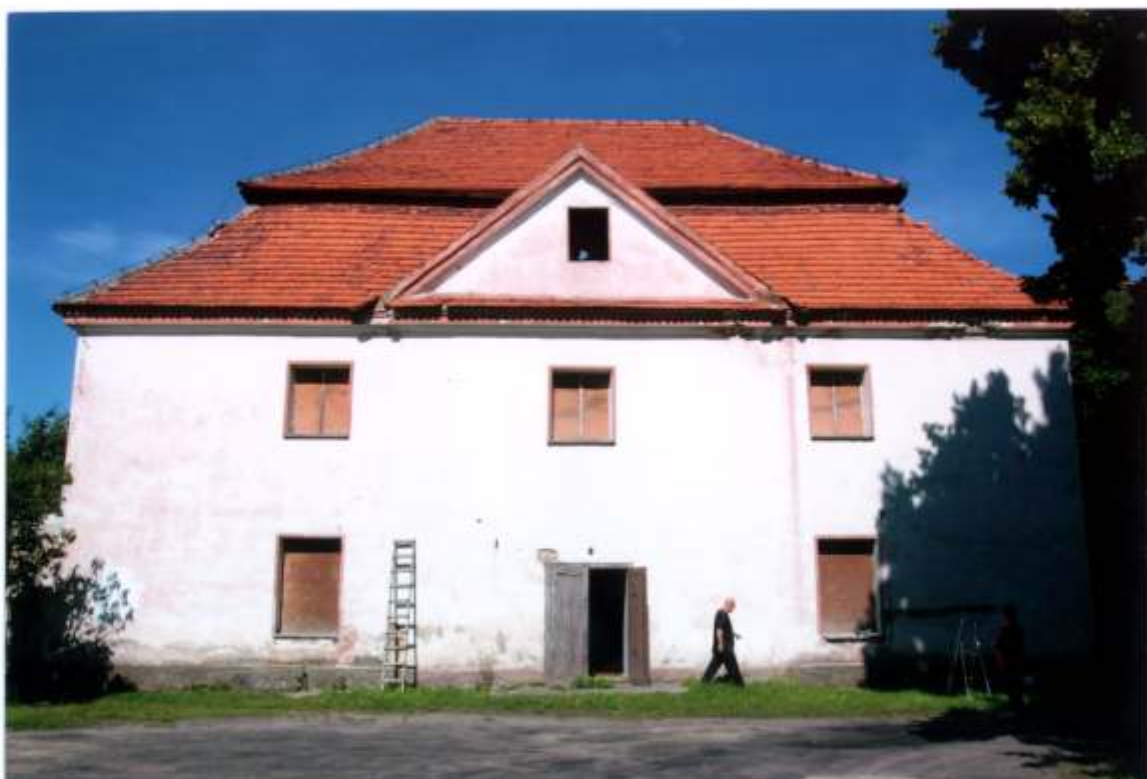
FOT. 1 - Goszcz, zespół pałacowy, skrzydło północno - zachodnie, Maneż, elewacja południowo - wschodnia, widok ogólny.

Budynek **Maneżu** po wielokrotnych remontach i modernizacjach ostatecznie w 2 poł. XX wieku otynkowano z całkowitą wymianą tynków na zwarte cementowe, które malowano. W strefie cokołowej widoczne są spękania i niszczące działanie wody i soli rozpuszczalnych w wodzie.

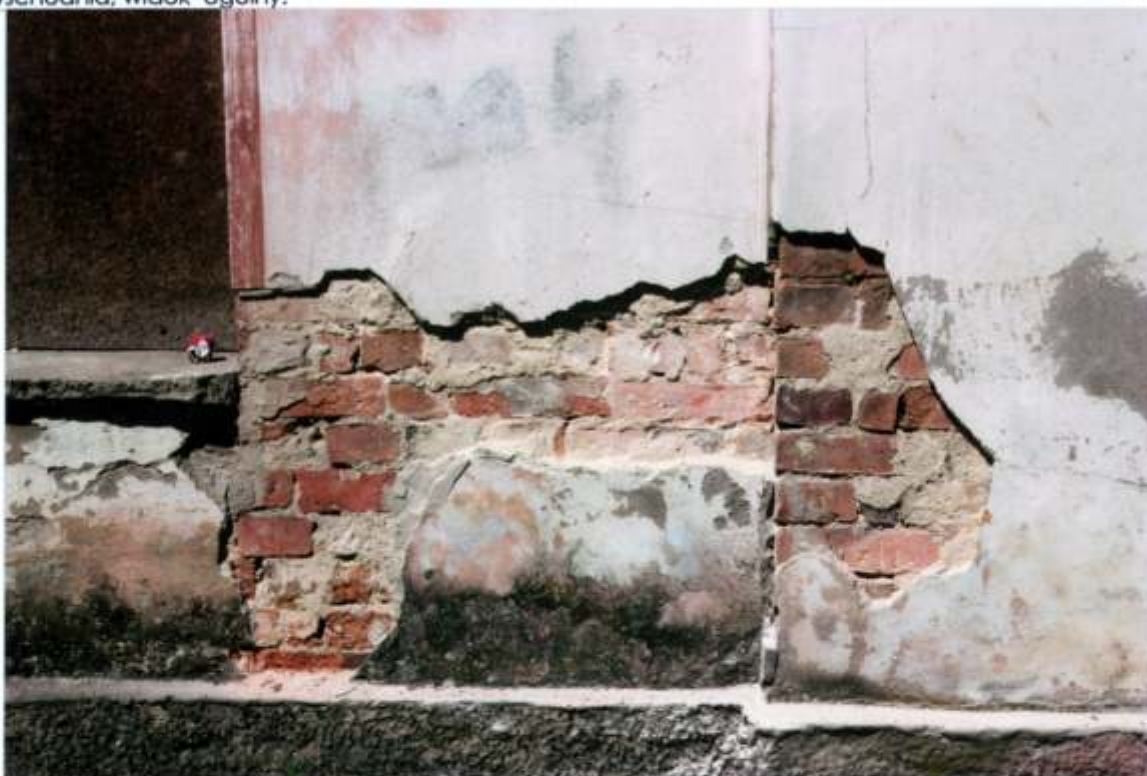
FOT. 2 - Goszcz, zespół pałacowy, skrzydło północno - zachodnie, Maneż, elewacja południowo - wschodnia, strefa cokołowa, odkrywka.

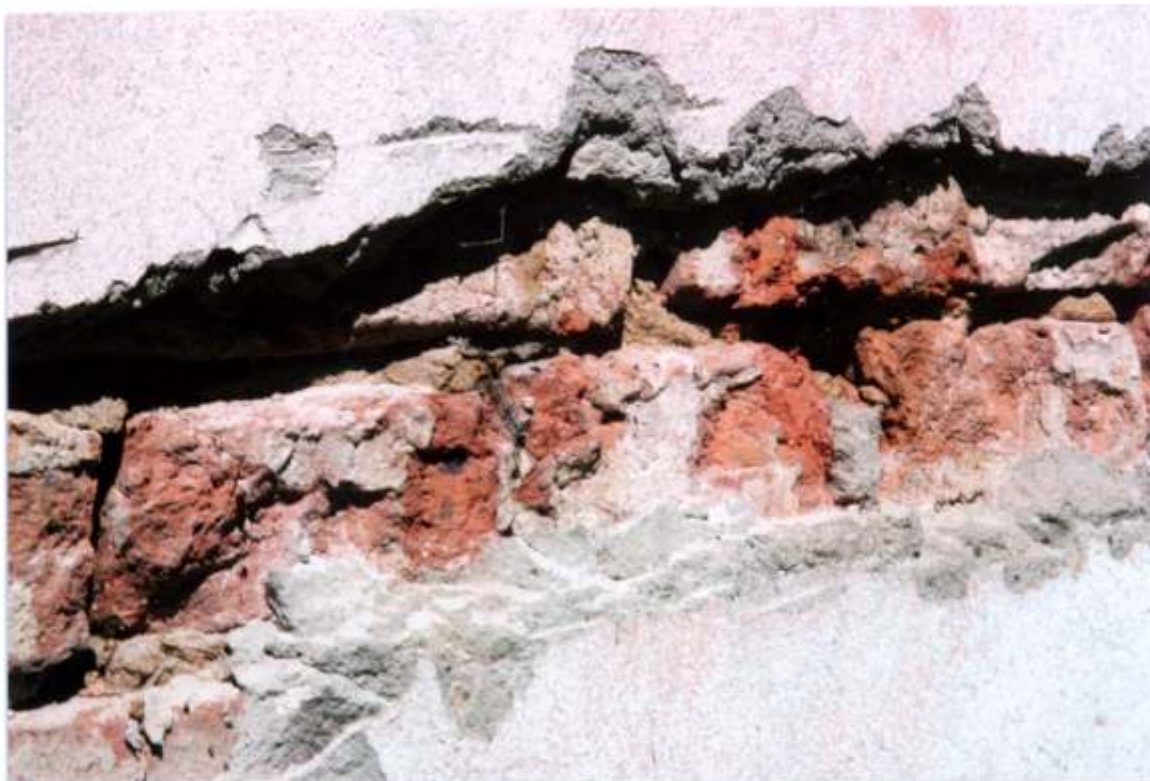
FOT. 3 - Goszcz, zespół pałacowy, skrzydło północno – zachodnie. Maneż, elewacja południowo – wschodnia, odkrywka.

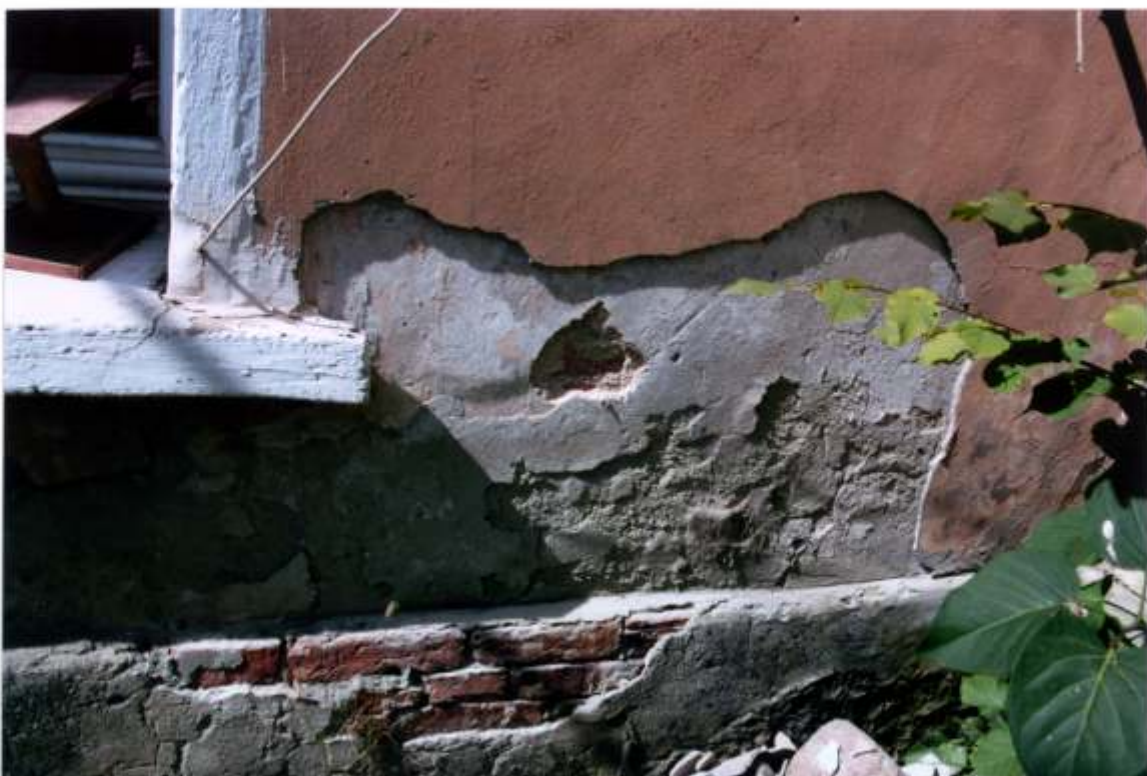
FOT. 7 - Goszcz, zespół pałacowy, skrzydło północno – zachodnie. Stajnia koni wyjazdowych, elewacja południowo – wschodnia, odkrywka przy oknie I osi od północy.

Po wykonaniu odkrywek w trzech pierwszych osiach od północy ustalono, że: okna znajdowały się na tle pola czerwonego o szerokości 225 – 230 cm. Pomiedzy nimi pionowe pasy: biały (szer. 73-75 cm), czerwony (szer. 95 cm), ponownie biały (szer. 73-75 cm).

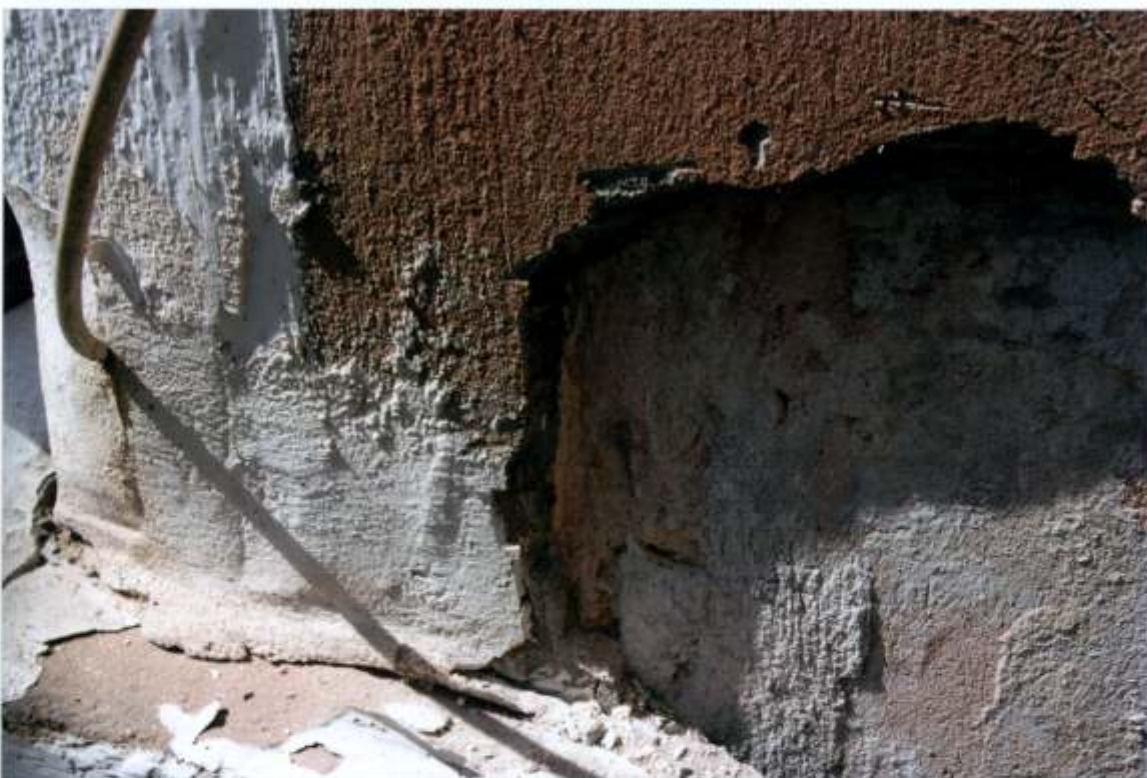
FOT. 8 - Goszcz, zespół pałacowy, skrzydło północno – zachodnie. Stajnia koni wyjazdowych, elewacja południowo – wschodnia, detal fot. 7. Odkrywka na granicy zewnętrznej krawędzi pierwotnej opaski okiennej.

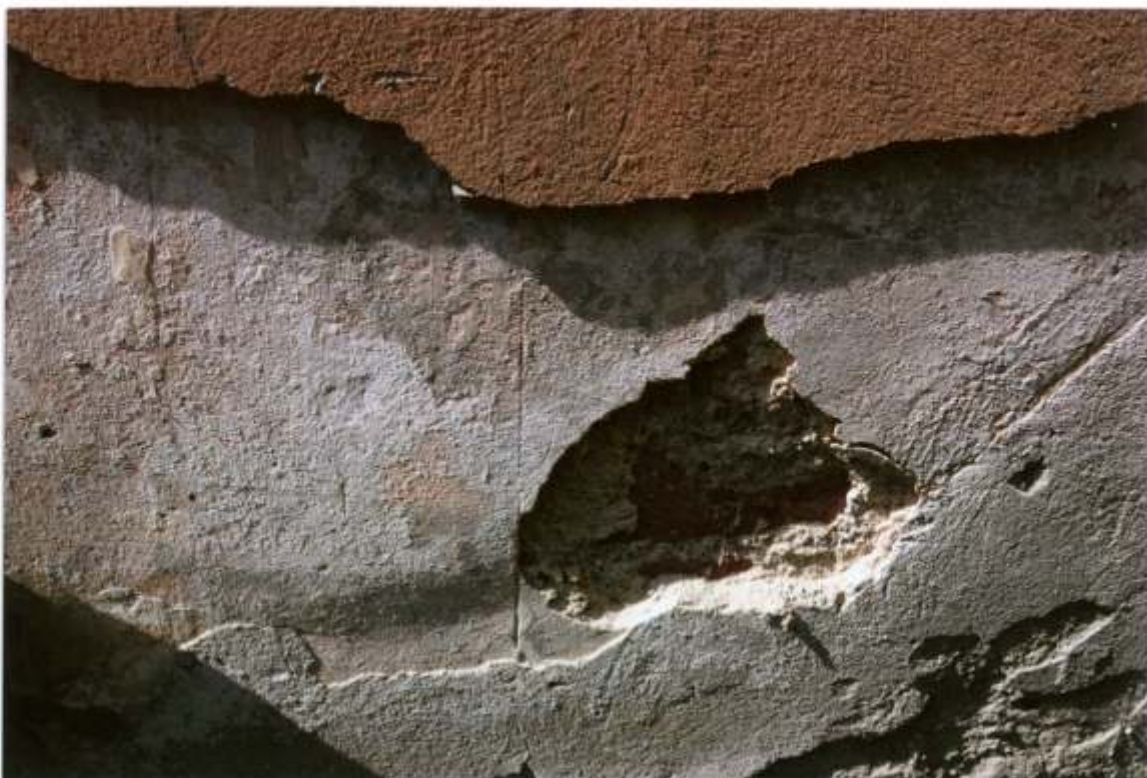
FOT. 9 - Goszcz, zespół pałacowy, skrzydło północno – zachodnie. Stajnia koni wyjazdowych, elewacja południowo – wschodnia, detal fot. 7. Przy ubytku tynku pierwotnego pionowa kreska – ryt w tynku oddzielający dwa pola barwne dekoracji malarskiej elewacji.

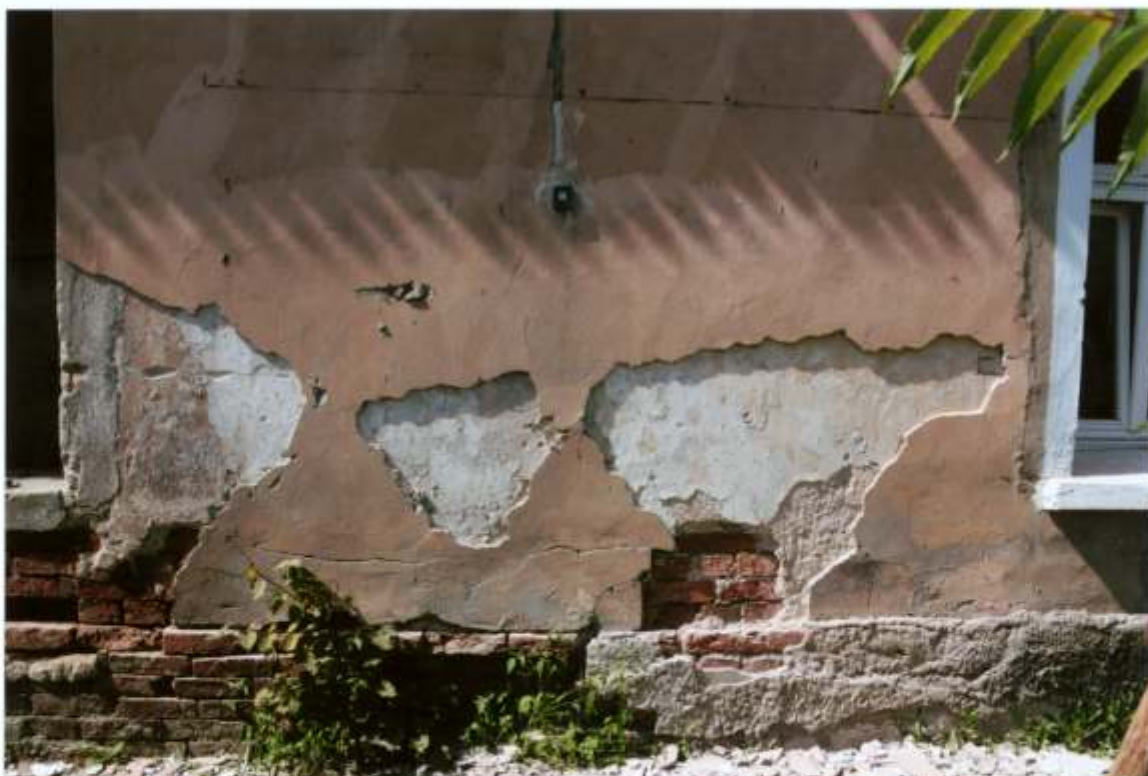
FOT. 10 - Goszcz, zespół pałacowy, skrzydło północno – zachodnie. Stajnia koni wyjazdowych, elewacja południowo – wschodnia. Odkrywka w płaszczyźnie tynku pomiędzy I i II osią elewacji od północy, widok ogólny.

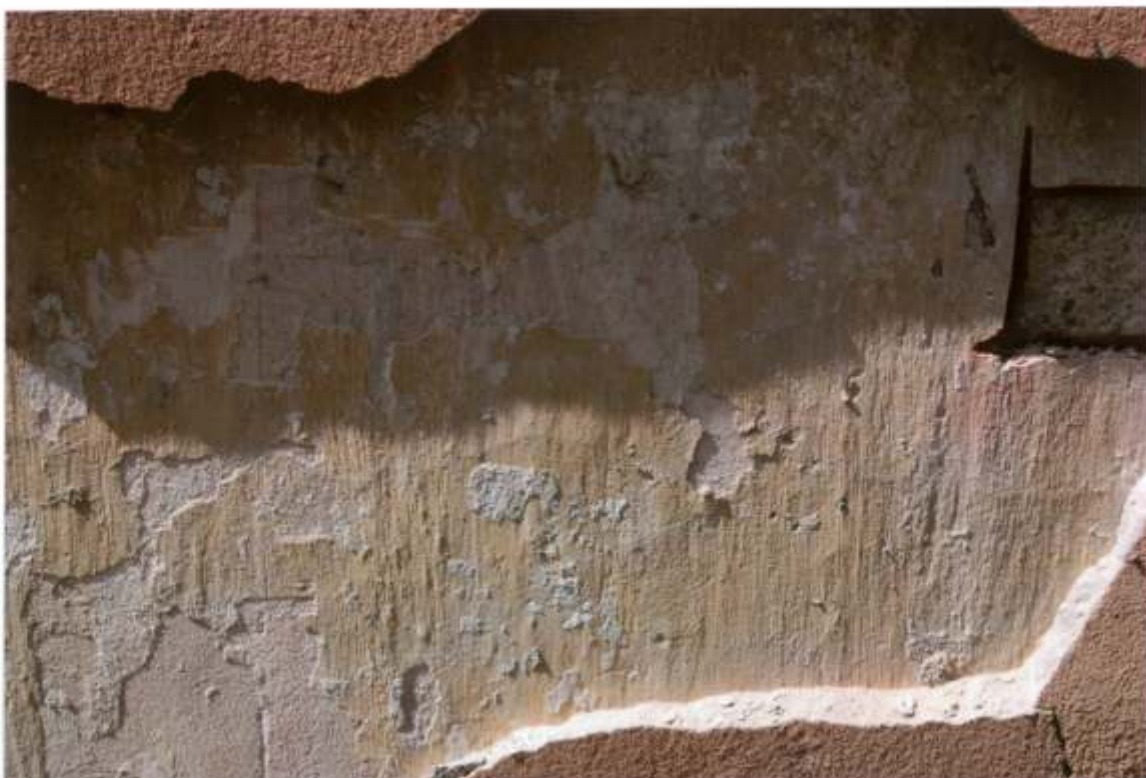
FOT. 11 - Goszcz, zespół pałacowy, skrzydło północno – zachodnie. Stajnia koni wyjazdowych, elewacja południowo – wschodnia, detal fot. 10. Nawarstwienia technologiczne z widocznym rytym tynku pierwotnej dekoracji malarskiej. Miejsce pobrania próbki.

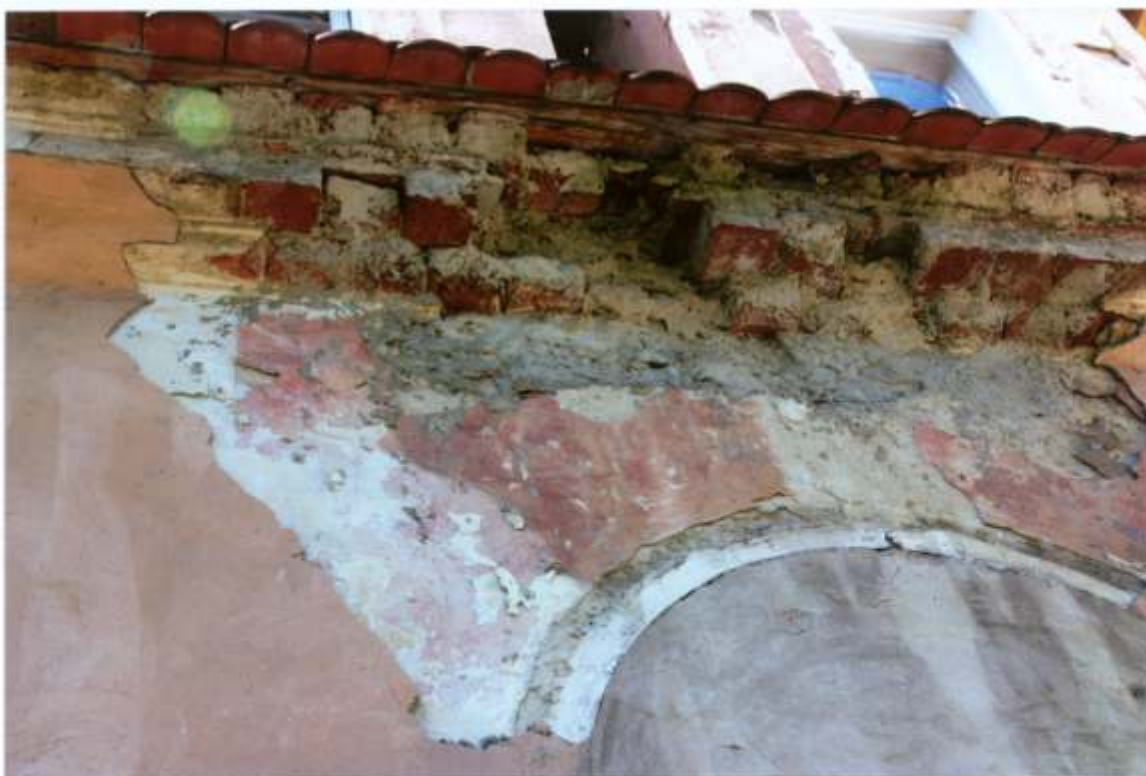
FOT. 12 - Goszcz, zespół pałacowy, skrzydło północno – zachodnie. Stajnia koni wyjazdowych, elewacja południowo – wschodnia. Odkrywka nad oknem I osi od północy. Widoczne warstwy malarskiej I fazy chronologicznej, biały pion z lewej strony na czerwonym tle. Relikty tynku po oprawie sztukatorskiej okna.

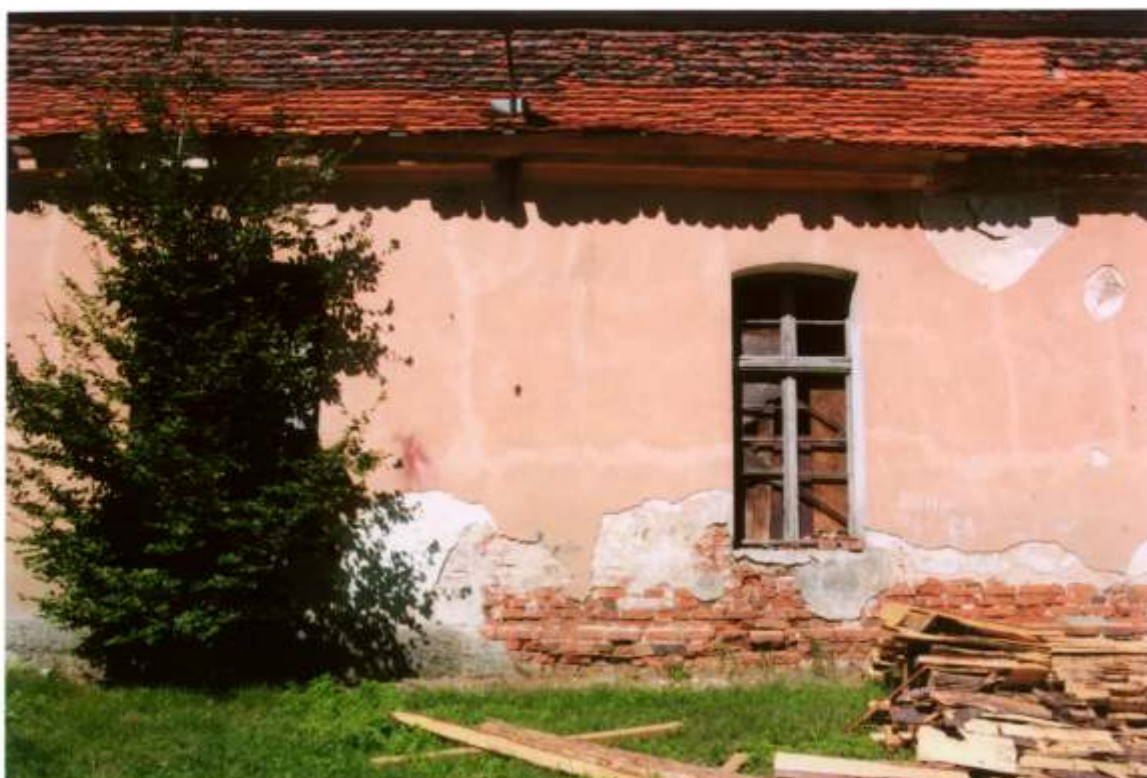
FOT. 17 - Goszcz, zespół pałacowy, skrzydło północno – zachodnie. Stajnia koni wyjazdowych, elewacja południowo – wschodnia, fragment. Okno IV osi od północy. W prawym, górnym narożniku kadru odkrywka z widocznym łukiem muru.

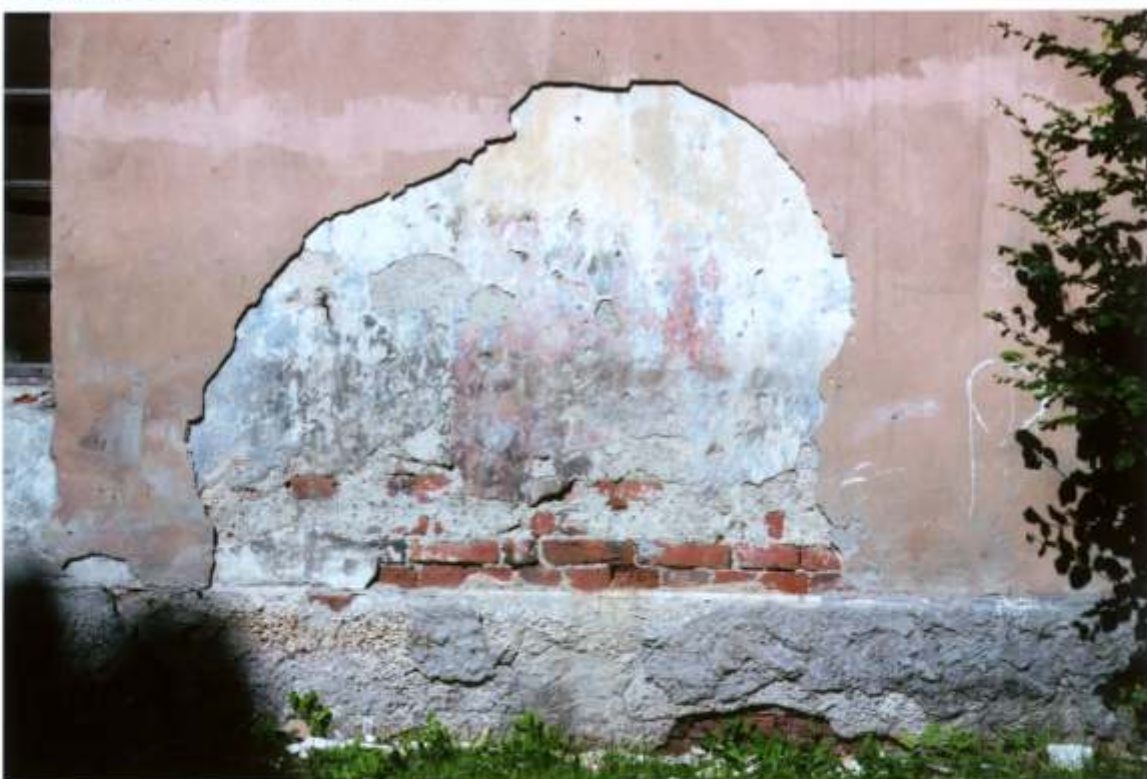
FOT. 18 - Goszcz, zespół pałacowy, skrzydło północno – zachodnie. Stajnia koni wyjazdowych, elewacja południowo – wschodnia, fragment. Odkrywka przy oknie VII osi od północy. Widoczna pierwotna kolorystyka czerwona z białym pasem pionowym (bliżej okna).

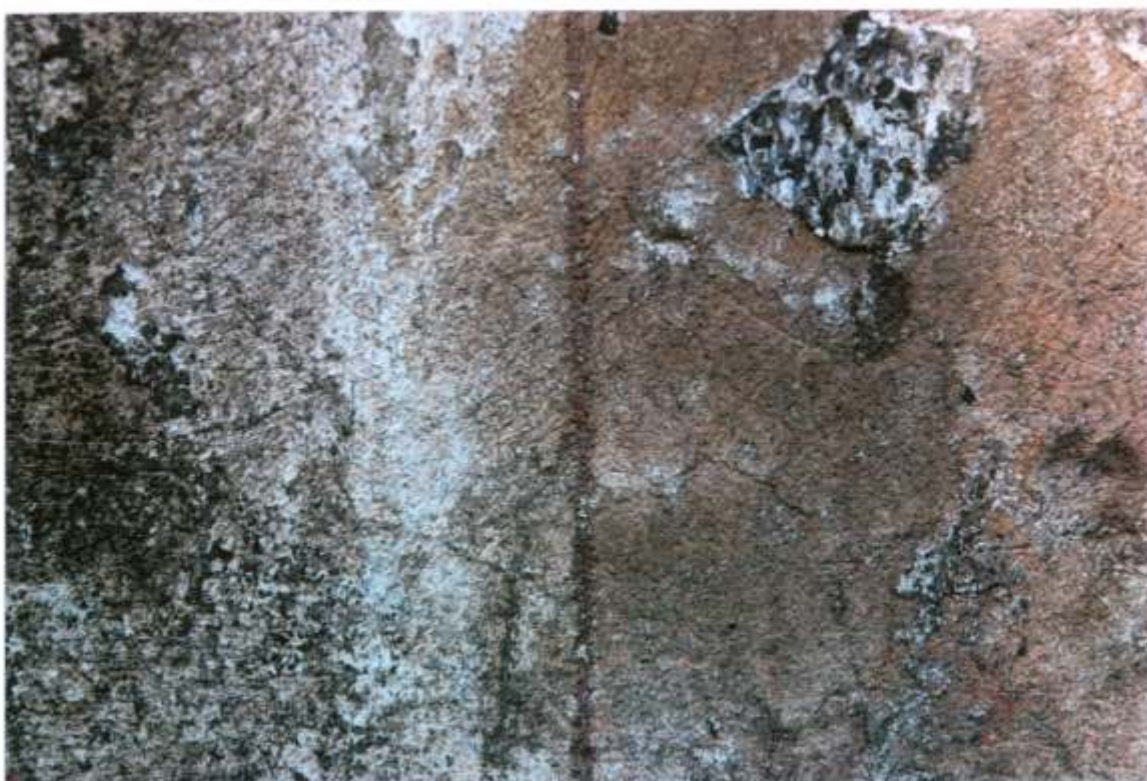
FOT. 21 - Goszcz, zespół pałacowy, skrzydło północno - zachodnie. Stajnia koni wyjazdowych, elewacja południowo - wschodnia, detal fot. 20. Odkrywka z widoczną kolorystyką i rytmem w tynku.

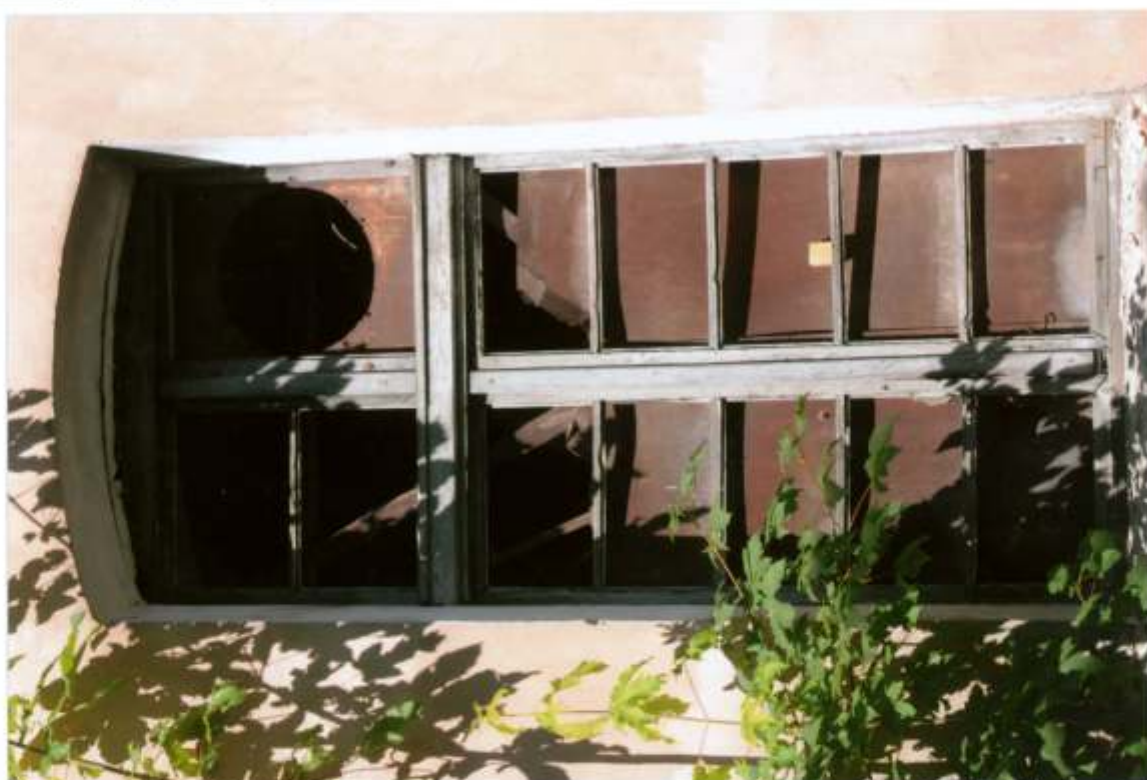
FOT. 22 - Goszcz, zespół pałacowy, skrzydło północno - zachodnie. Stajnia koni wyjazdowych, elewacja południowo - wschodnia, okno w tórme z przebudowy XIX/XX wieku, widok ogólny. ←

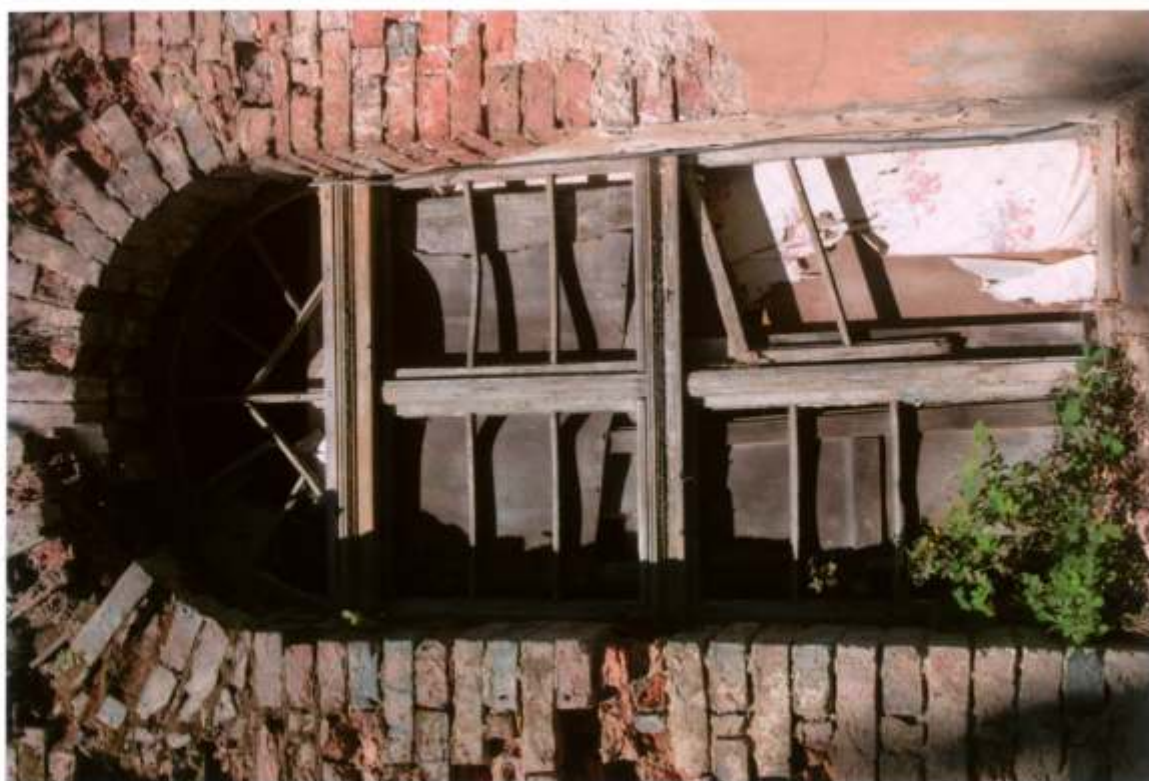
FOT. 23- Goszcz, zespół pałacowy, skrzydło północno – zachodnie. Stajnia koni wyjazdowych, elewacja południowo – wschodnia, najstarsze okno widok ogólny. ←

Pierwsza barwna warstwa malarska wyodrębniona na najstarszym elemencie stolarki elewacyjnej – okno pierwszej osi południowej – brąz zbliżony do RAL 8003

Na powierzchni tynków i na odsłoniętych fragmentach muru zachowały się ślady oryginalnego ukształtowania elewacji. Okno z pierwszego wystroju elewacji zachowało się w skrajnej osi zachodniej budynku (malowane w kolorze brązowym). Jeszcze w 1 poł. XX wieku analogiczne okno znajdowało się w osi skrajnej wschodniej. Pozostałe zostały powiększone i prawdopodobnie przesunięte w trakcie modernizacji obiektu XIX/XX wiek, podczas której wymieniono częściowo strop w stajni na strop odcinkowy.

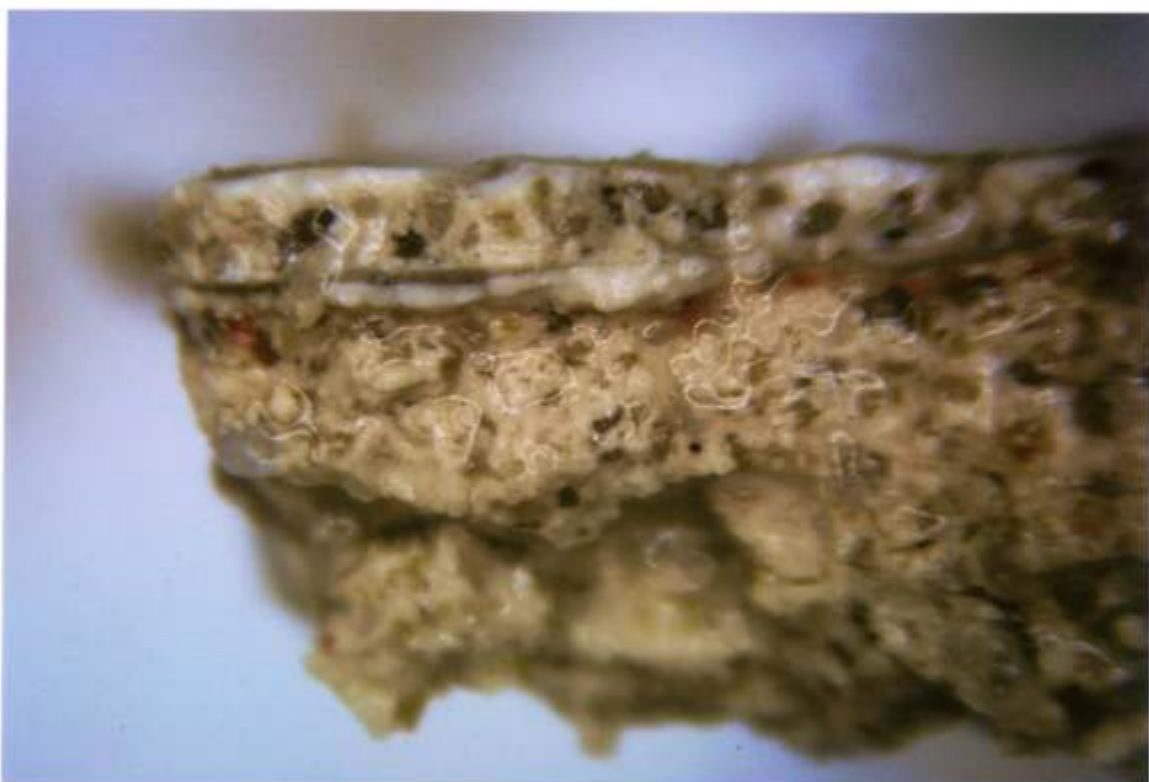
FOT. 25 - Goszcz, zespół pałacowy, skrzydło północno - zachodnie. Stajnia koni wyjazdowych, elewacja południowo - wschodnia, przekrój przez warstwy technologiczne próbki nr 1.

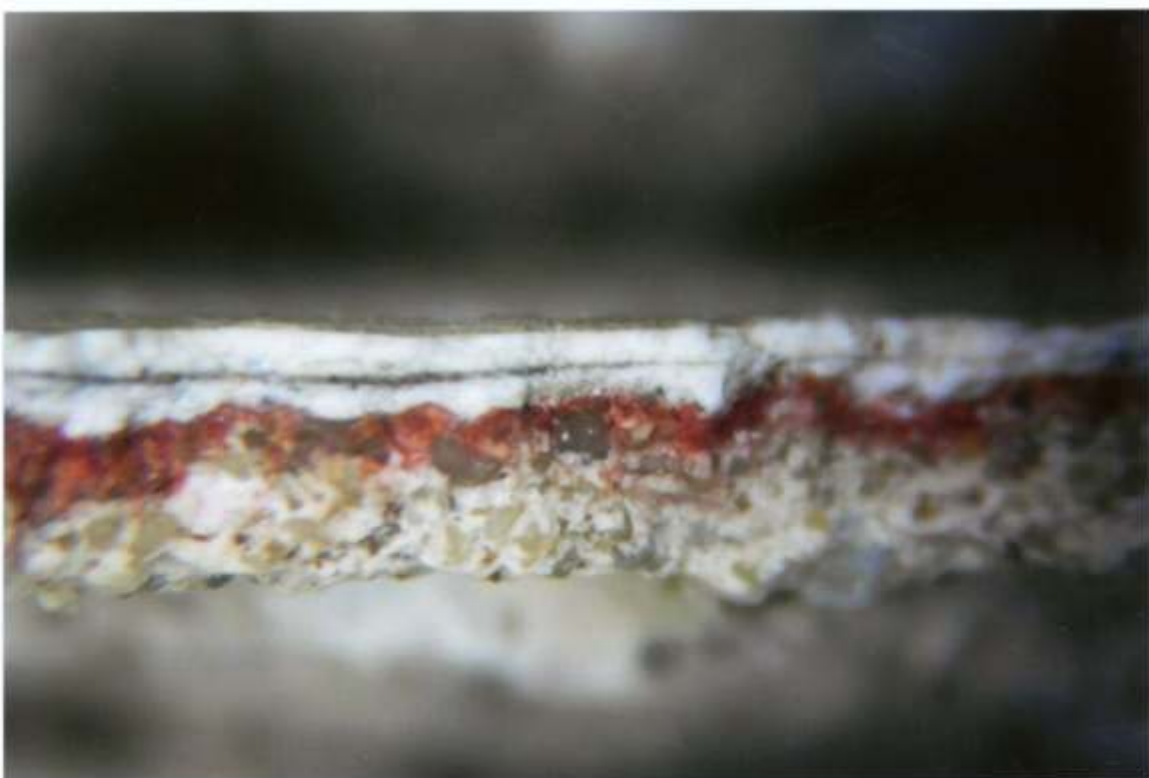
FOT. 26 - Goszcz, zespół pałacowy, skrzydło północno - zachodnie. Stajnia koni wyjazdowych, elewacja południowo - wschodnia, przekrój przez warstwy technologiczne próbki nr 3.

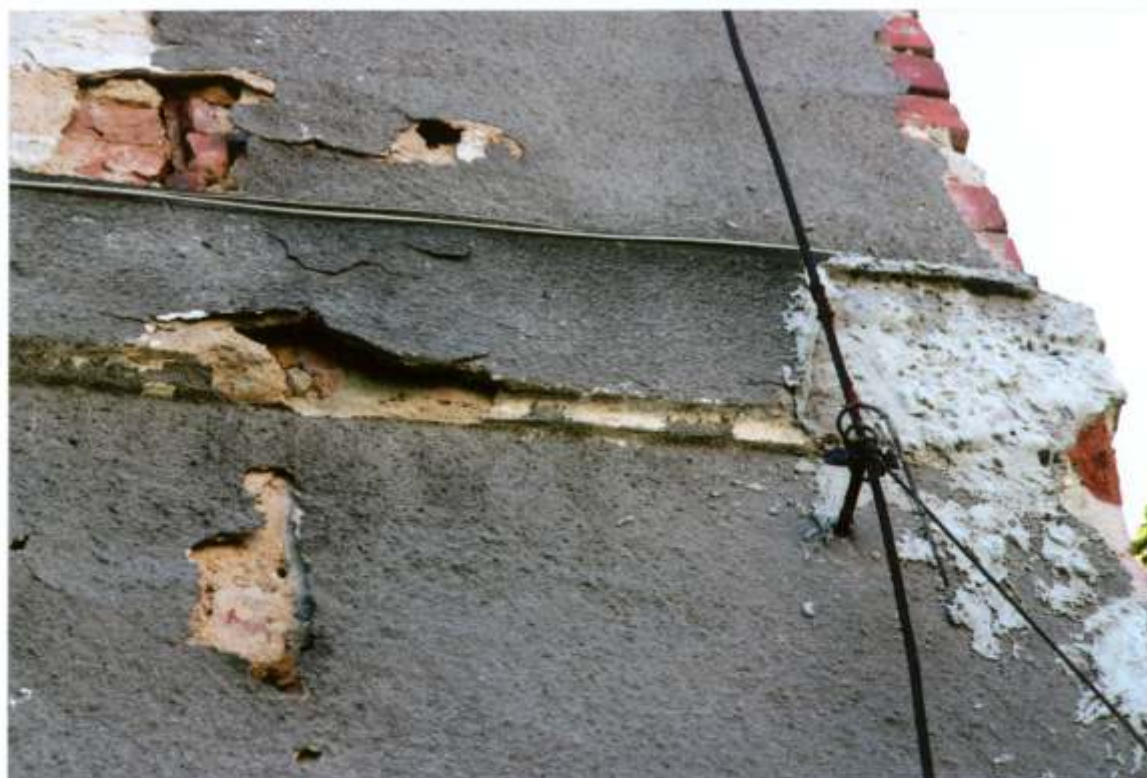
FOT. 28 - Goszcz, zespół pałacowy, skrzydło południowo – wschodnie, oficyna, fragment. Gzyms międzykondygnacyjny, tynki wtórne.

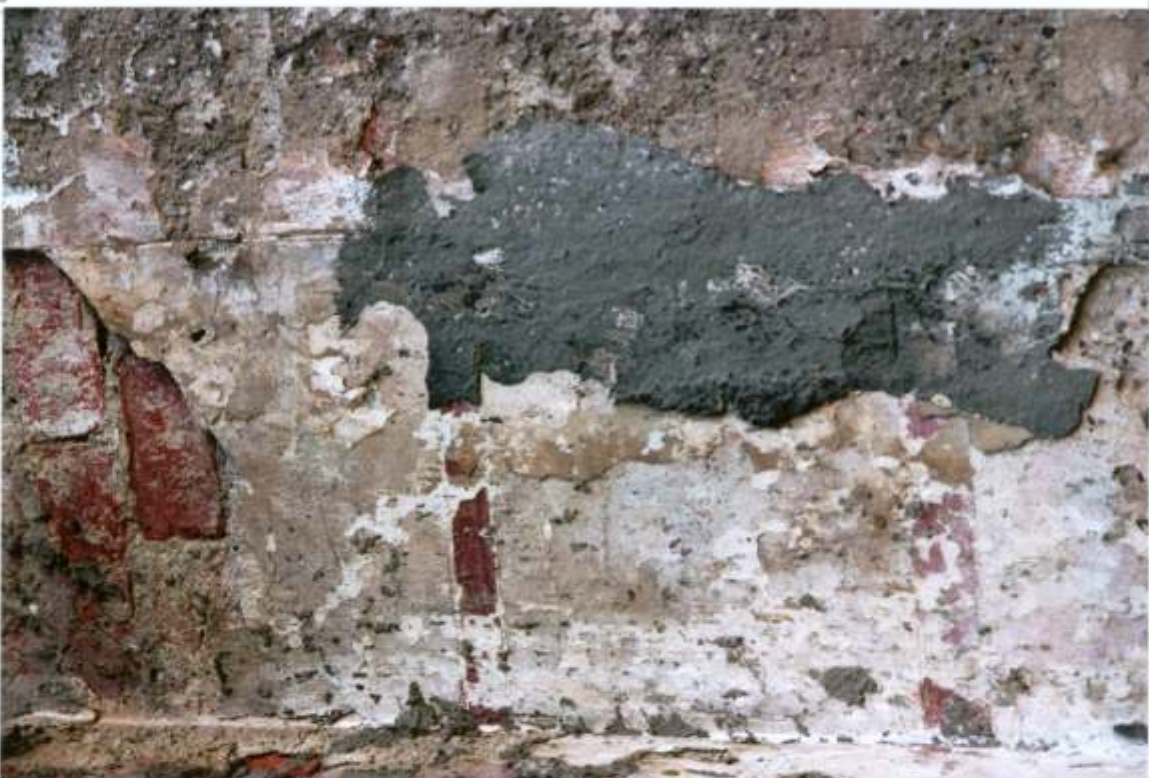
FOT. 32 - Goszcz, zespół pałacowy, skrzydło południowo - wschodnie, oficyna, detal fot. 30. W tynku pierwotnym widoczne ryty poziome i pionowe oraz naprzemienna kolorystyka biała i czerwona. ←

Elewacja południowa - w narożu połączenia z kolejnym budynkiem zachowane tynki I fazy chronologicznej. Na naturalnych odkrywkach widoczne ryty i wymalowania w układzie przypominającym boniowane pilastry, gdzie zwierciadła boni są jasne, niemal białe, w tle czerwone pasy (fot. 32). Bliżej krawędzi zewnętrznej elewacji tło elewacji było prawdopodobnie malowane w kolorze czerwonym.

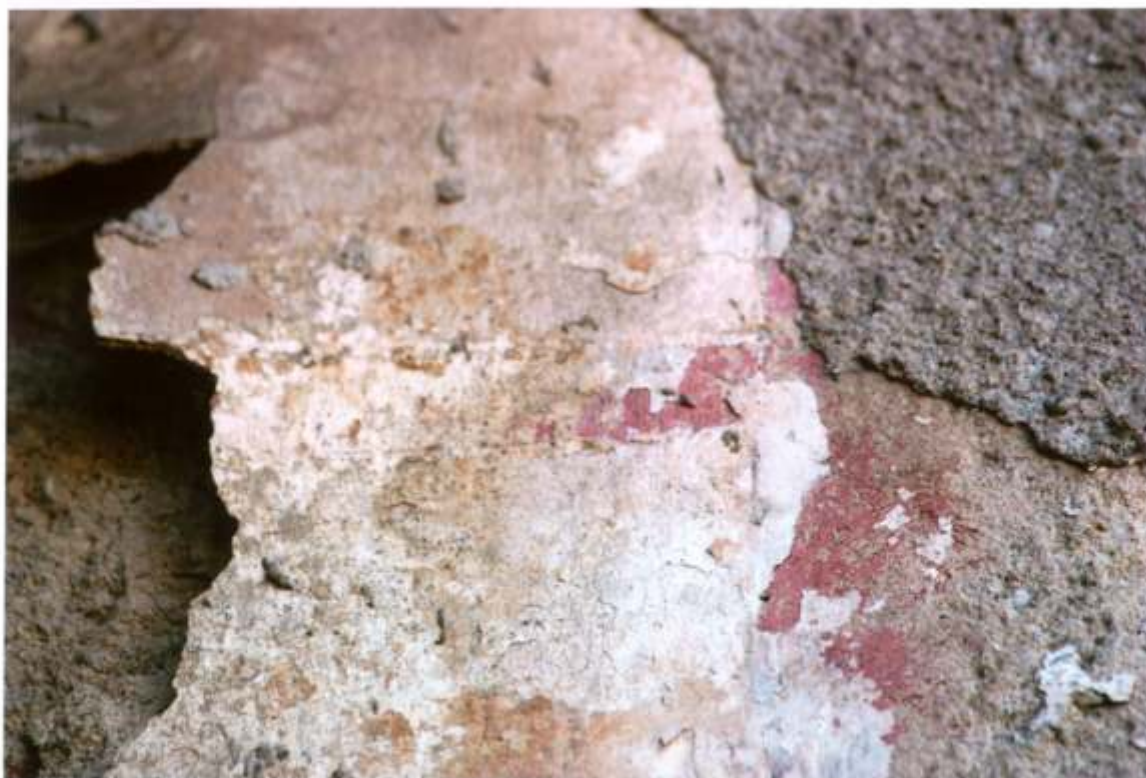
FOT. 33 - Goszcz, zespół pałacowy, skrzydło południowo – wschodnie, oficyna, detal fot. 30. W tynku pierwotnym widoczne rwy poziome i pionowe oraz naprzemienna kolorystyka biała i czerwona.

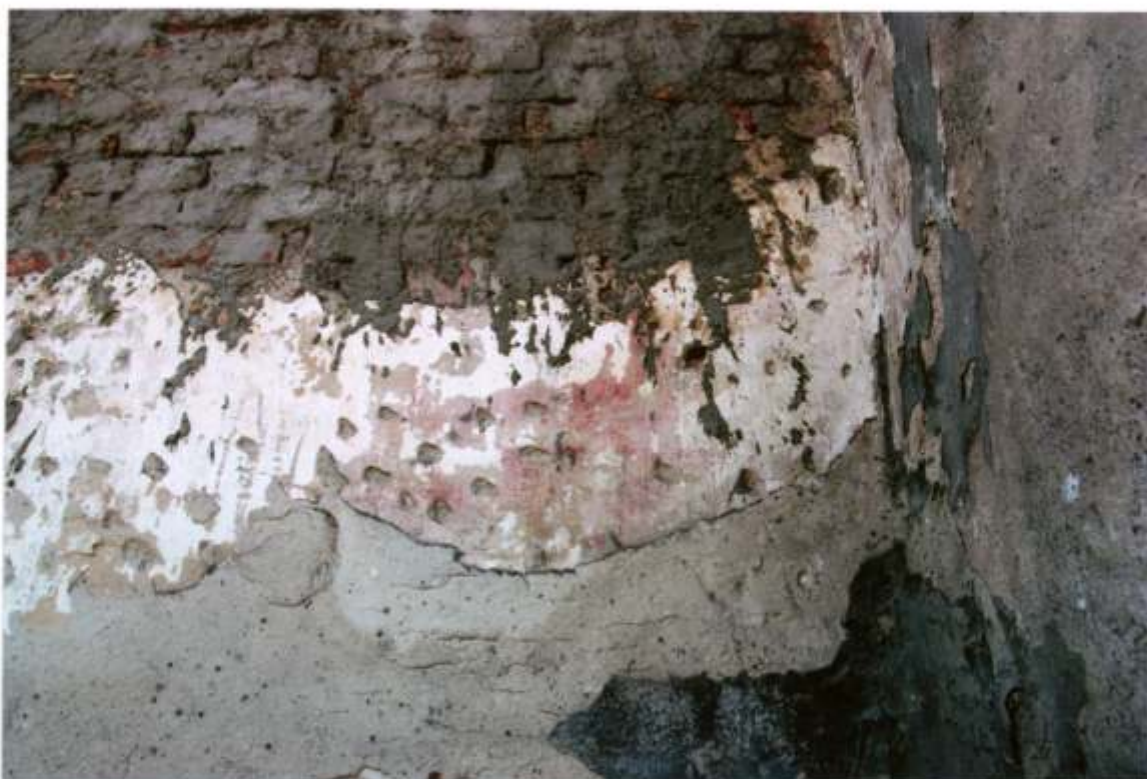
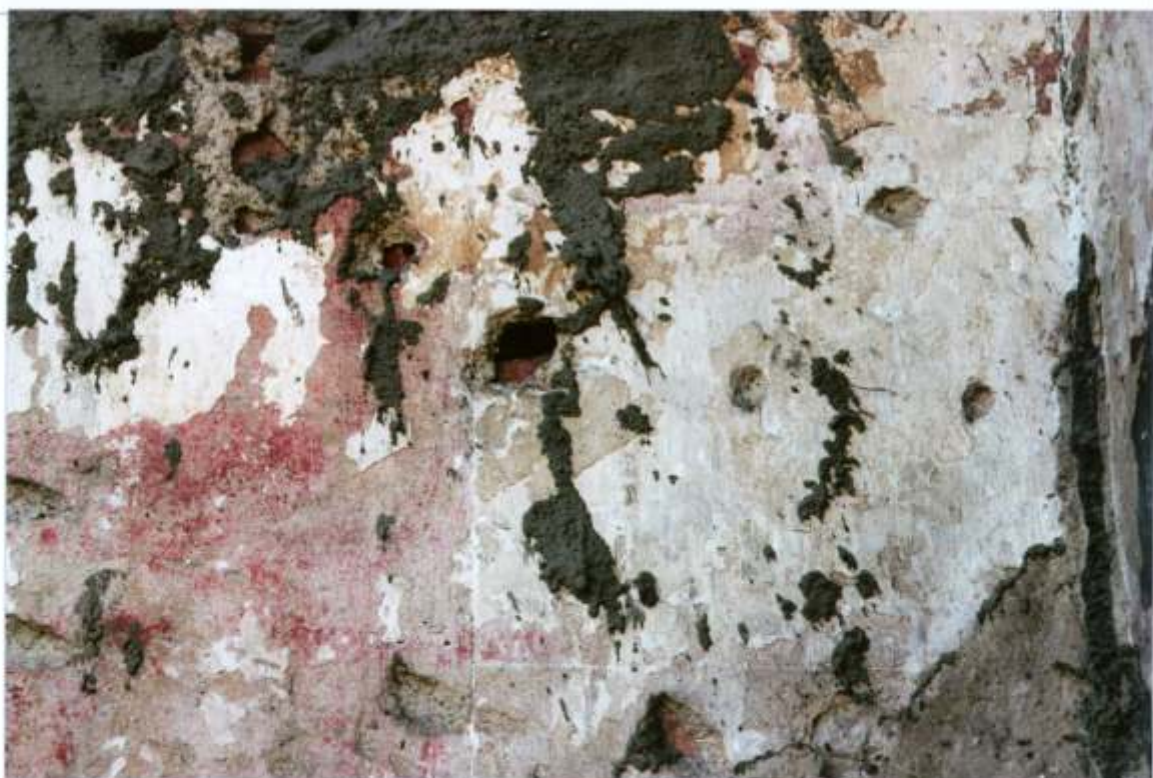
FOT. 35, 36 - Goszcz, zespół pałacowy, skrzydło południowo - wschodnie, dom oficjalistów, fragment. Tynki pierwotne z czerwoną kolorystyką i rytem w tynku.

Tynki wtórne na powierzchni z licznymi ubytkami. Na naturalnej odkrywce w narożu południowym (skrajna oś południowa) widoczne ponownie relikty czerwono – białych wymalowań w układzie przypominającym zestawienie czerwonego tła elewacji z narożnym malowanym jasnym, boniowanym pilastrem.

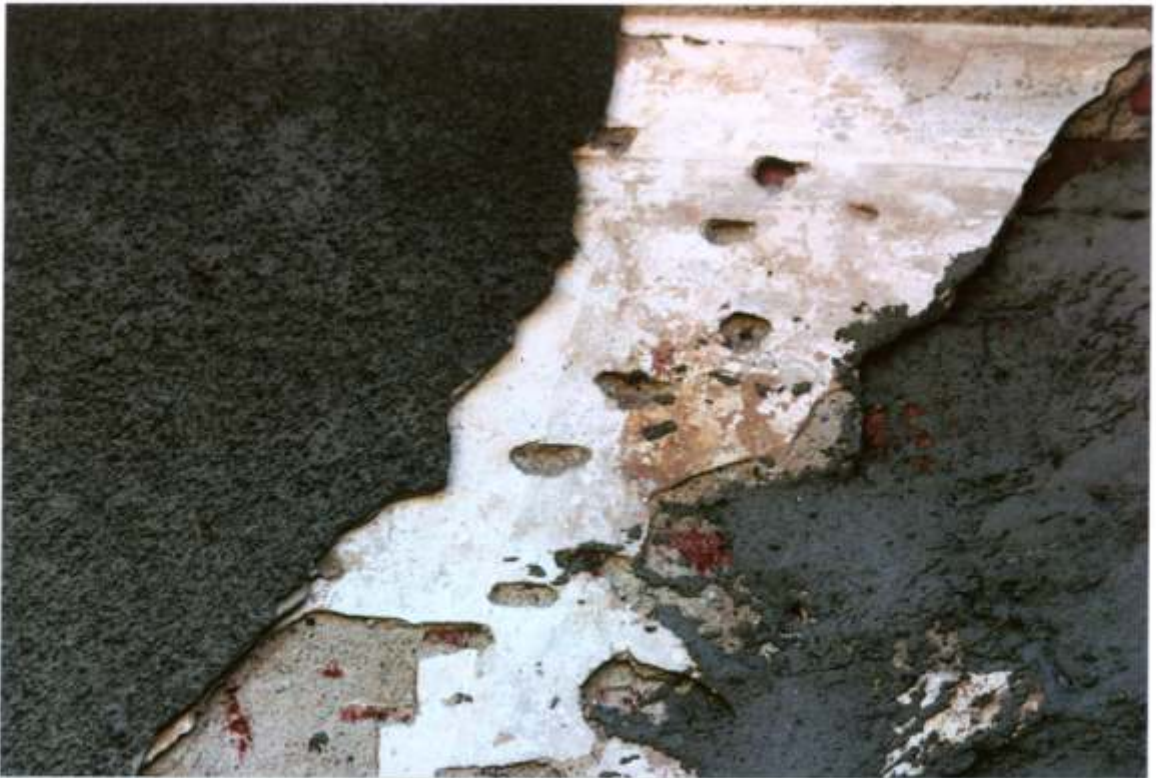
FOT. 37 - Goszcz, zespół pałacowy, skrzydło południowo - wschodnie, dom oficjalistów, Malowany klin nad oknem - I faza chronologiczna.

Nad oknem prawdopodobnie malowany jasny klin.
