BADANIA STRATYGRAFICZNE ELEWACJI

Wybrane budynki zespołu rezydencjonalnego w Goszczu, woj. dolnośląskie
Maneż, stajnia koni wyjazdowych.

WROCLAW, październik 2011

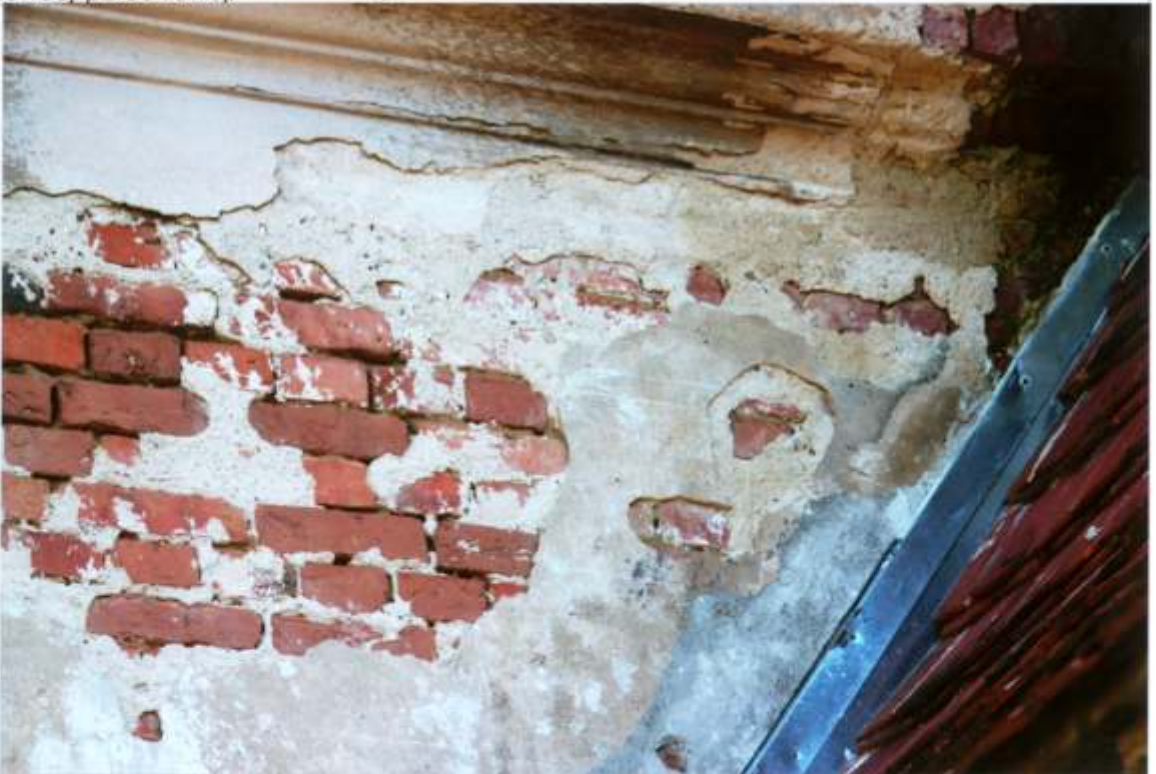
FOT. 40 - Goszcz, zespół pałacowy, skrzydło południowo - wschodnie, dom gościnny, elewacja południowa, fragment. Widoczne ryty w tynku i fazy chronologicznej - poziome kreski (rysowane bonie pseudopilastrów ?).

Wystrój architektoniczny elewacji prawdopodobnie modernizowany w XIX wieku. Na naturalnych odkrywkach widoczne pozostałości czerwieni, np. elewacja południowa – ściana boczna z rytami w tynku (fot. 40), szczyt elewacji (fot. 41)

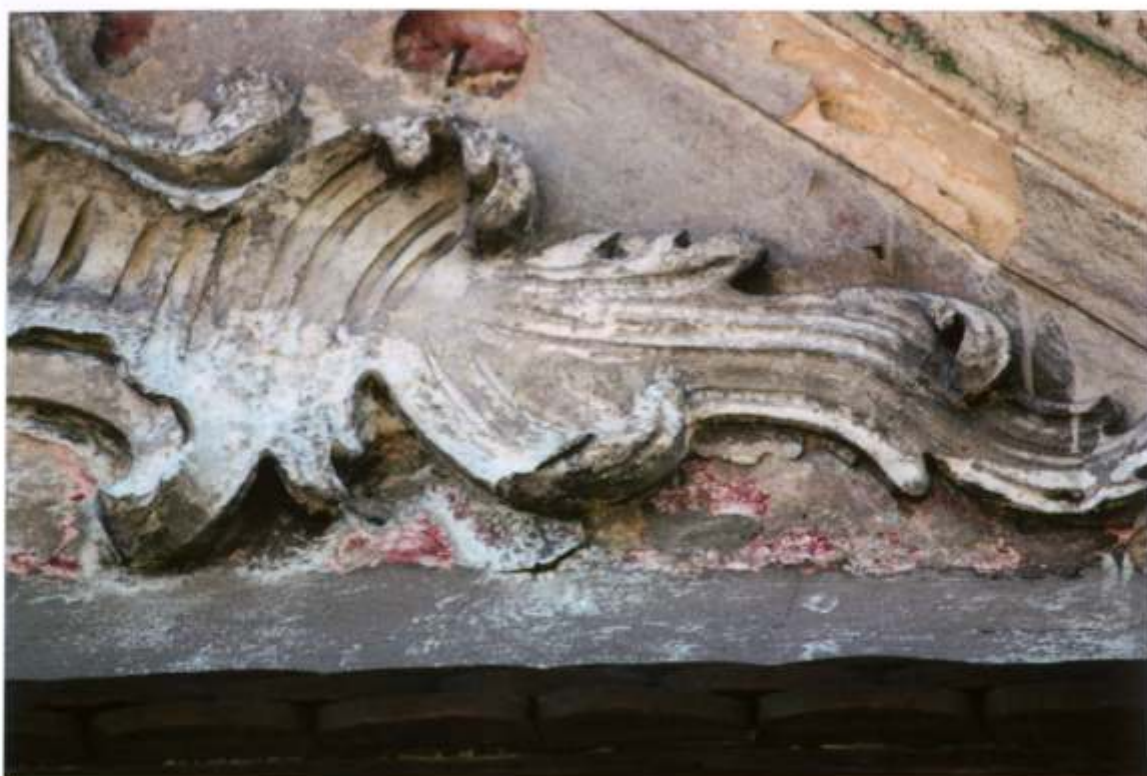
FOT. 43 - Goszcz, zespół pałacowy, skrzydło południowo – wschodnie, dom gościnny. Detal fot. 42, szczyt, odsonięta czerwień kolorystyki i fazy chronologicznej.

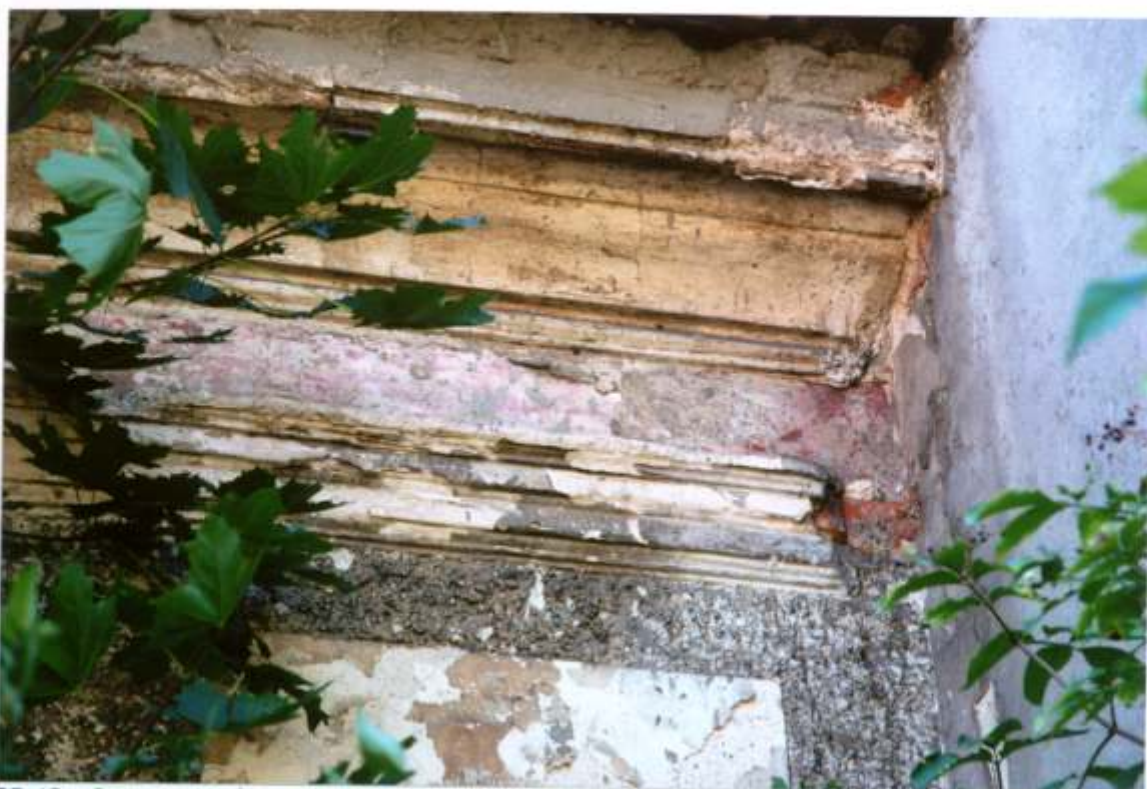
FOT. 45 - Goszcz, zespół pałacowy, skrzydło południowo - wschodnie, tęcznik. Detal fot. 44.

Wystrój architektoniczny elewacji prawdopodobnie modernizowany w XIX wieku. Na naturalnych odkrywkach widoczne pozostałości czerwieni, fot. 45, pas między profilami gzymsu koronującego.
