23 .03 .2016

PROJEKT WYKONAWCZY

ROBOTY REMONTOWE DACHU W BUDYNKU SZKOŁY PODSTAWOWEJ I GIMNAZJUM PRZY UL. STEFANA BATOREGO 5; 56-416 TWARDOGÓRA DZIAŁKA NR 42/4 ;42/2 ;AM- 18 OBRĘB TWARDOGÓRA

OBIEKT: BUDYNEK OŚWIATOWY –SZKOŁA PODSTAWOWA I GIMNAZJUM
ADRES: UL. STEFANA BATOREGO 5; 56-416 TWARDOGÓRA
JEDNOSTKA EWIDENCYJNA: OBRĘB EWIDENCYJNY : TWARDOGÓRA DZIAŁKA 24/5; 17
INWESTOR: GMINA TWARDOGÓRA UL.RATUSZOWA 14;56-416 TWARDOGÓRA
JEDNOSTKA PROJEKTOWA : ARTMANU STUDIO ; MARTA FIEMA

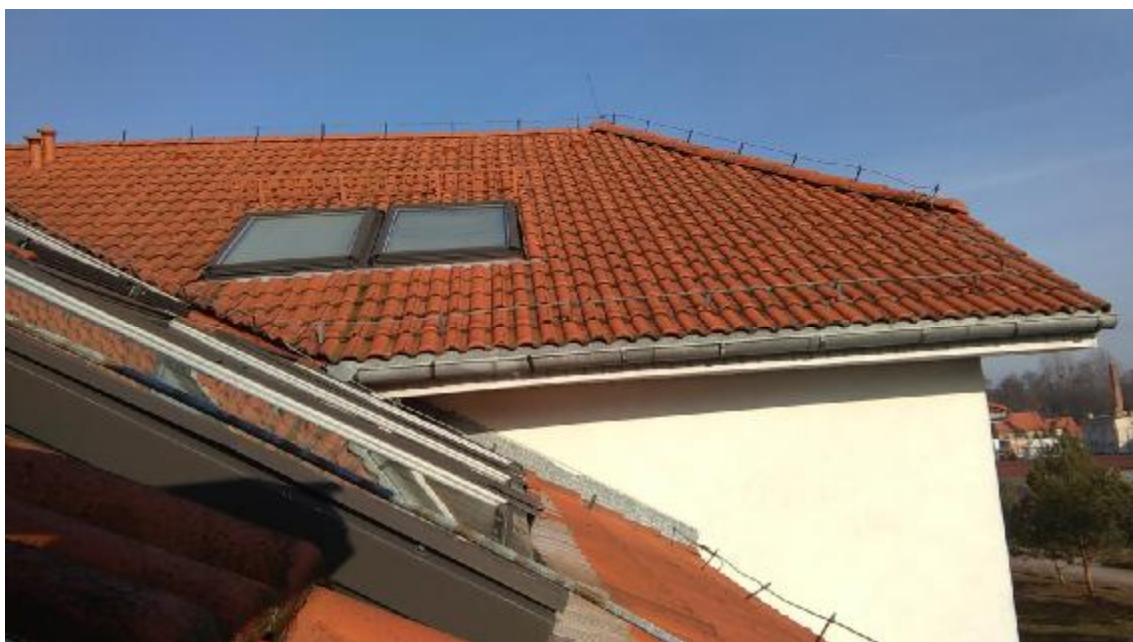
Zlewnia kosza – dziury

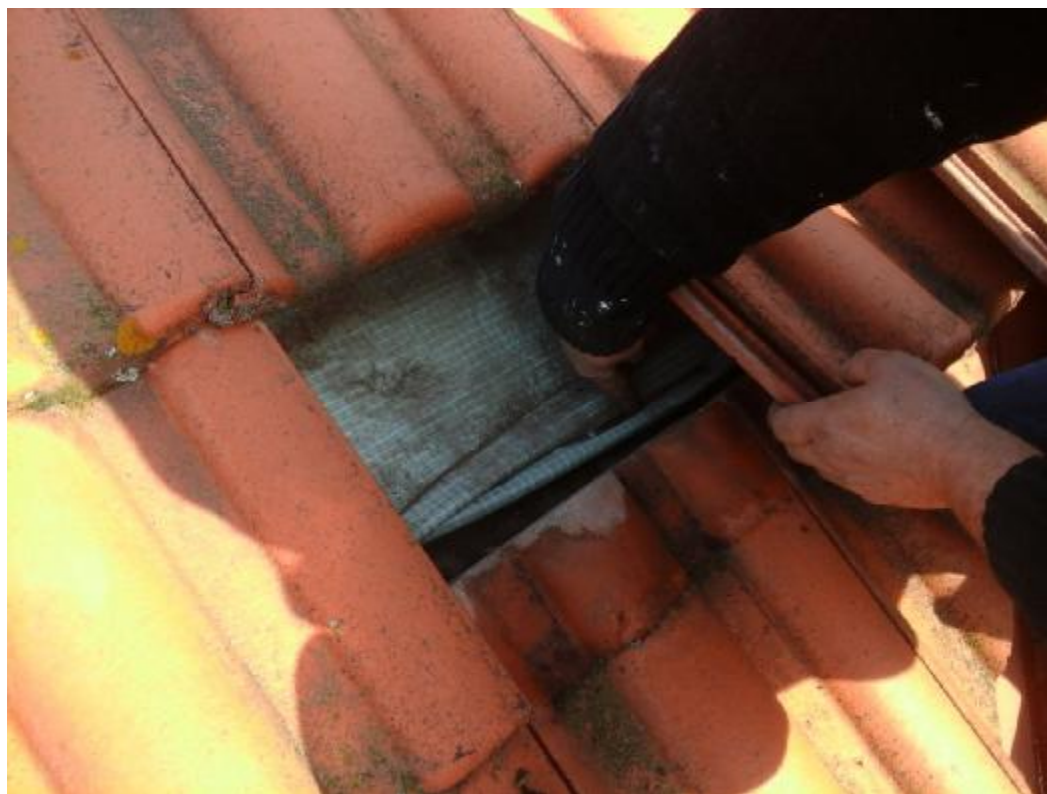
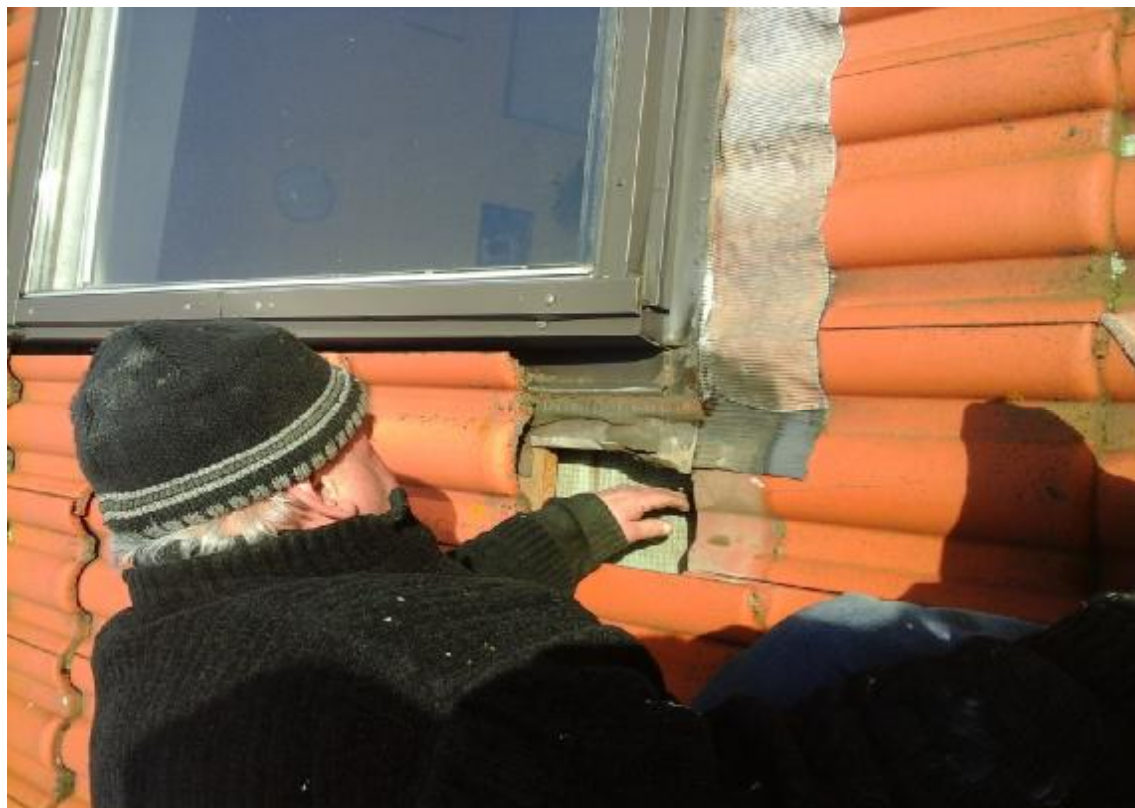
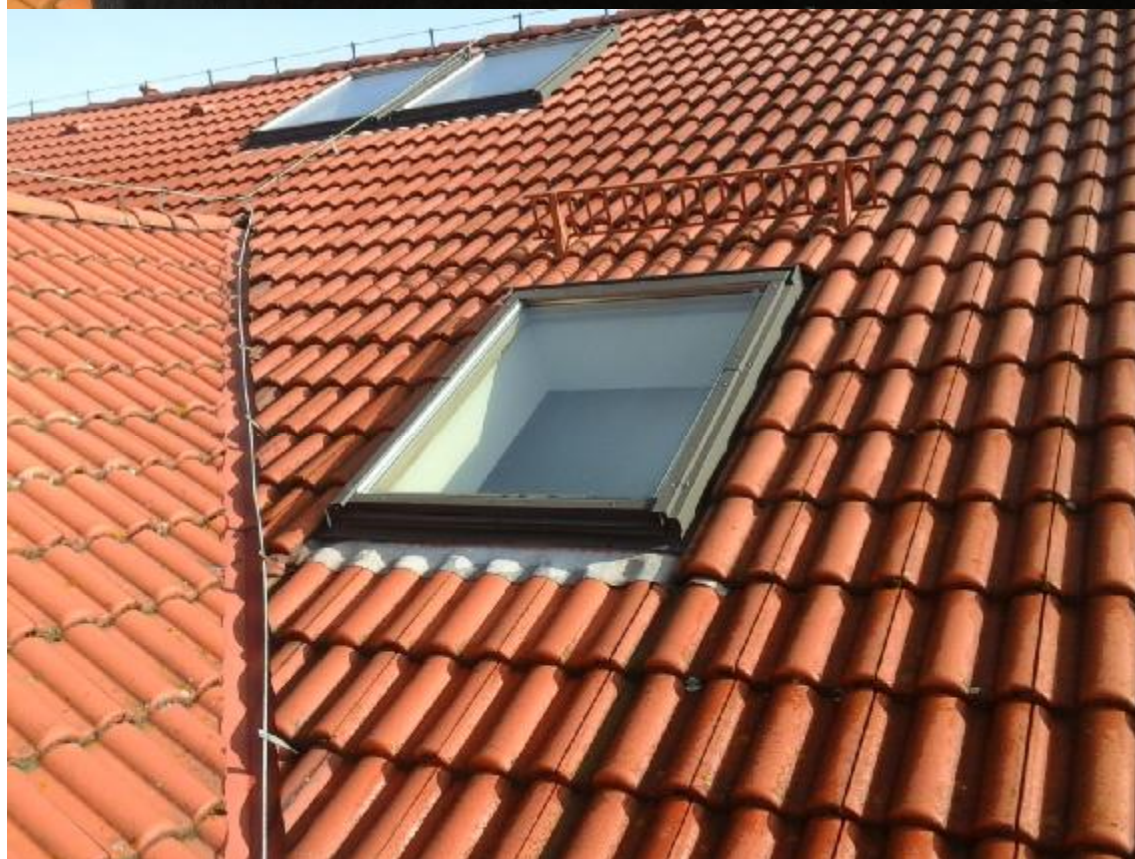
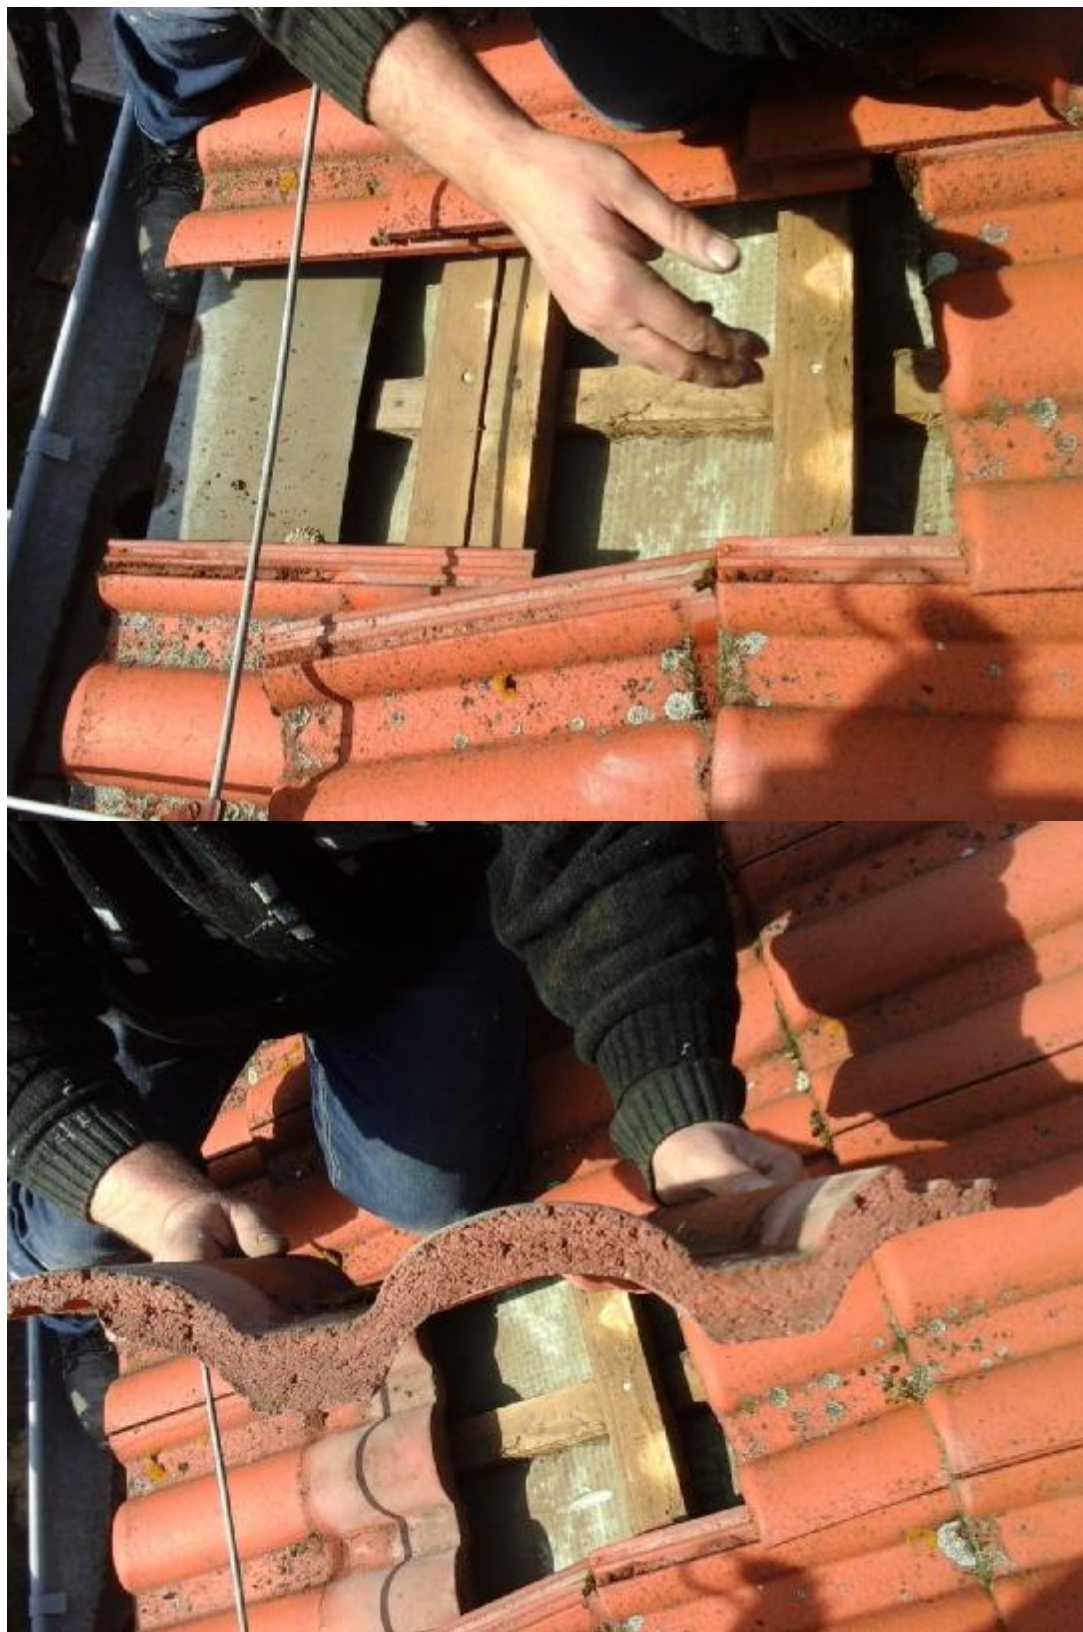
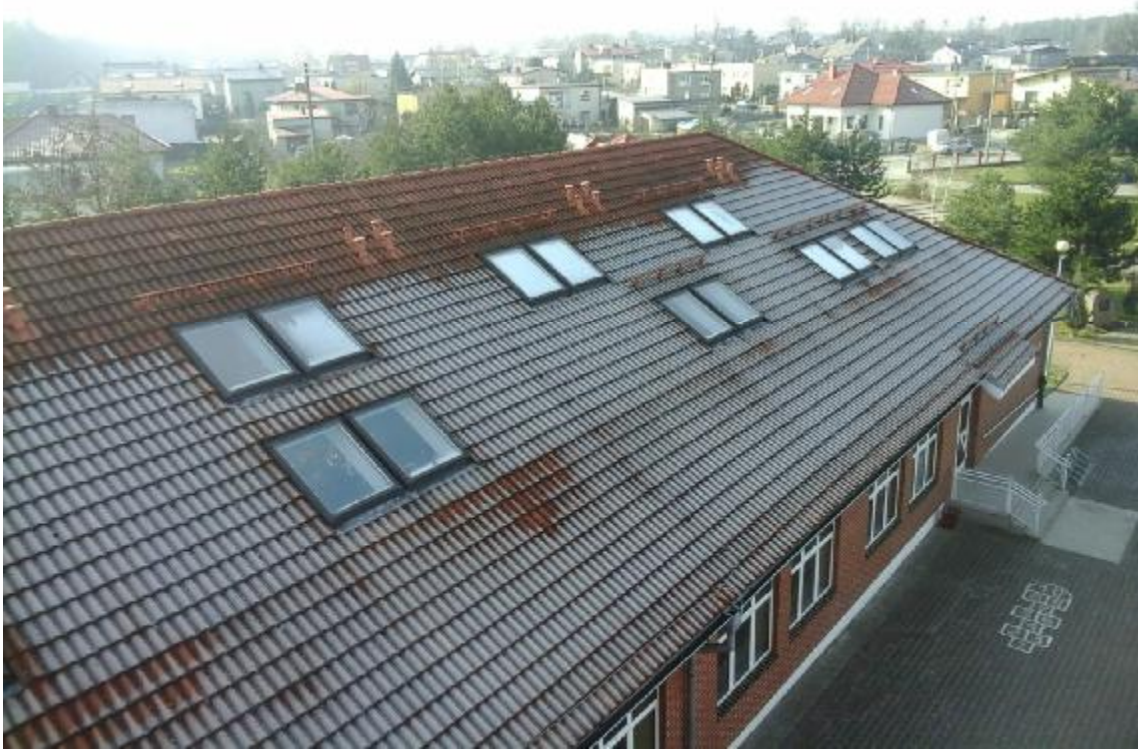
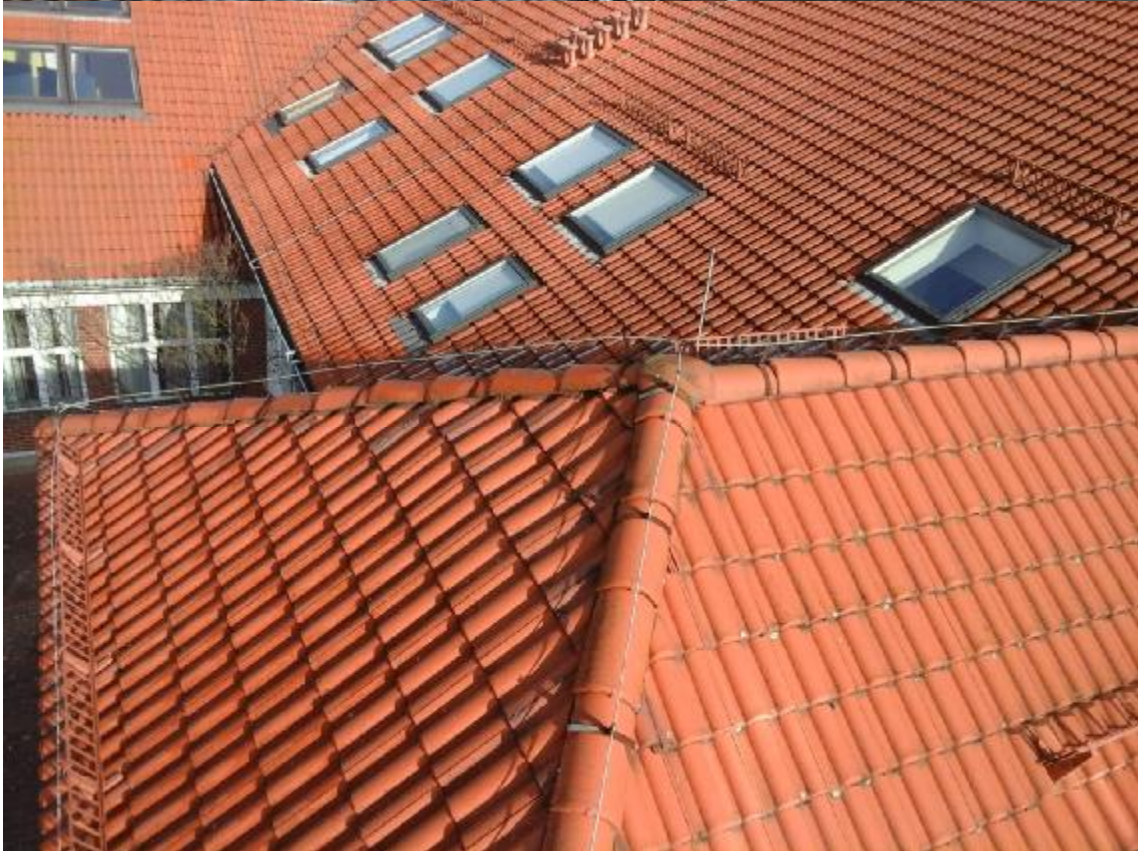
Drugo trwałe narażenie na czynniki atmosferyczne spowodowały uszkodzenia taśm szczególnie kruszenie się ich , wichrowania i falowania. Większość nie dolega prawidłowo do dachówek. Stan techniczny dostateczny – częściowo do wymiany .

Taśma okna połaciowego

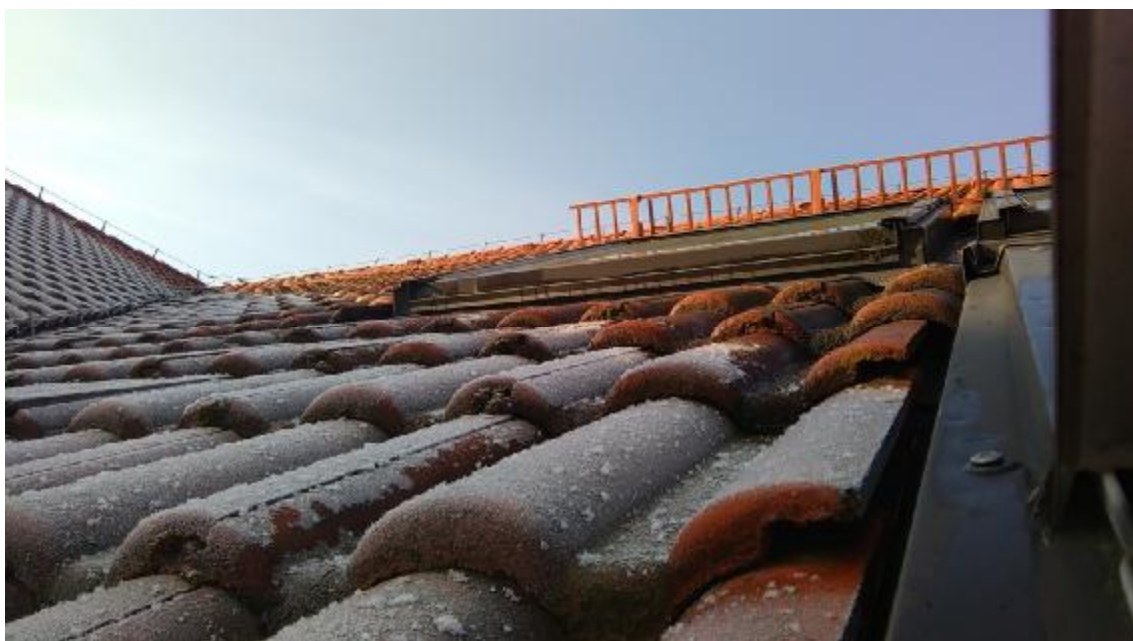
Podstawowym błędem jest brak rynny nad daszkiem wejścia głównego. Woda spływająca po połaci wnika w głąb gruntu przenika do pomieszczeń piwnicznych , gdzie powoduje ich degradację i zagrzybienię. Rynnę w tym miejscu należy bezwzględnie zamontować analogicznie jak w dachu połaci przeciwległej- od strony boisk.

Brak rynny –dach nad wejściem

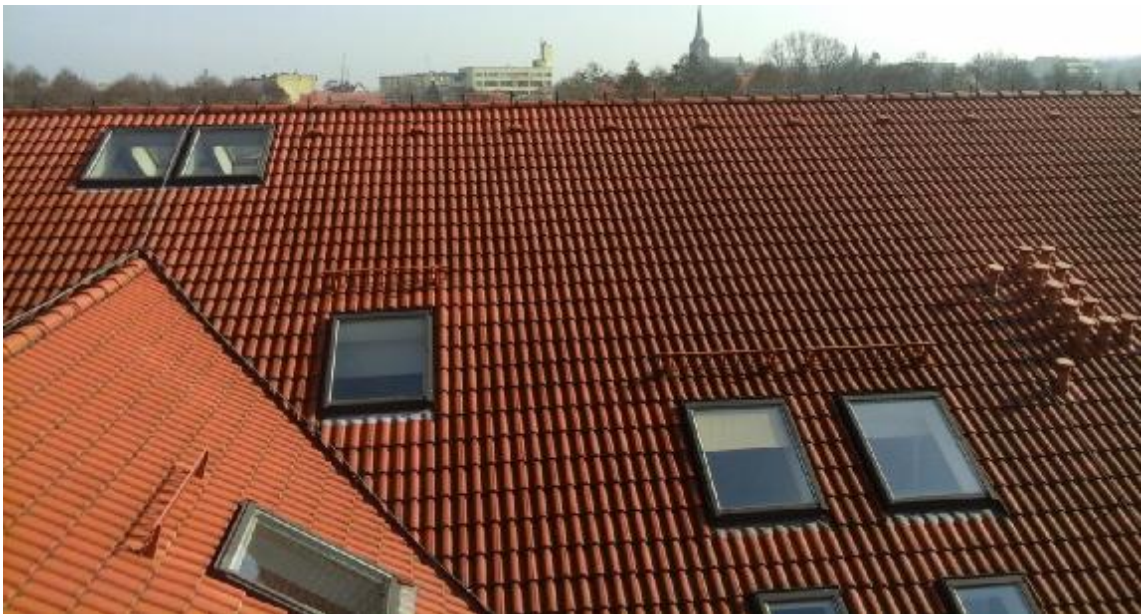
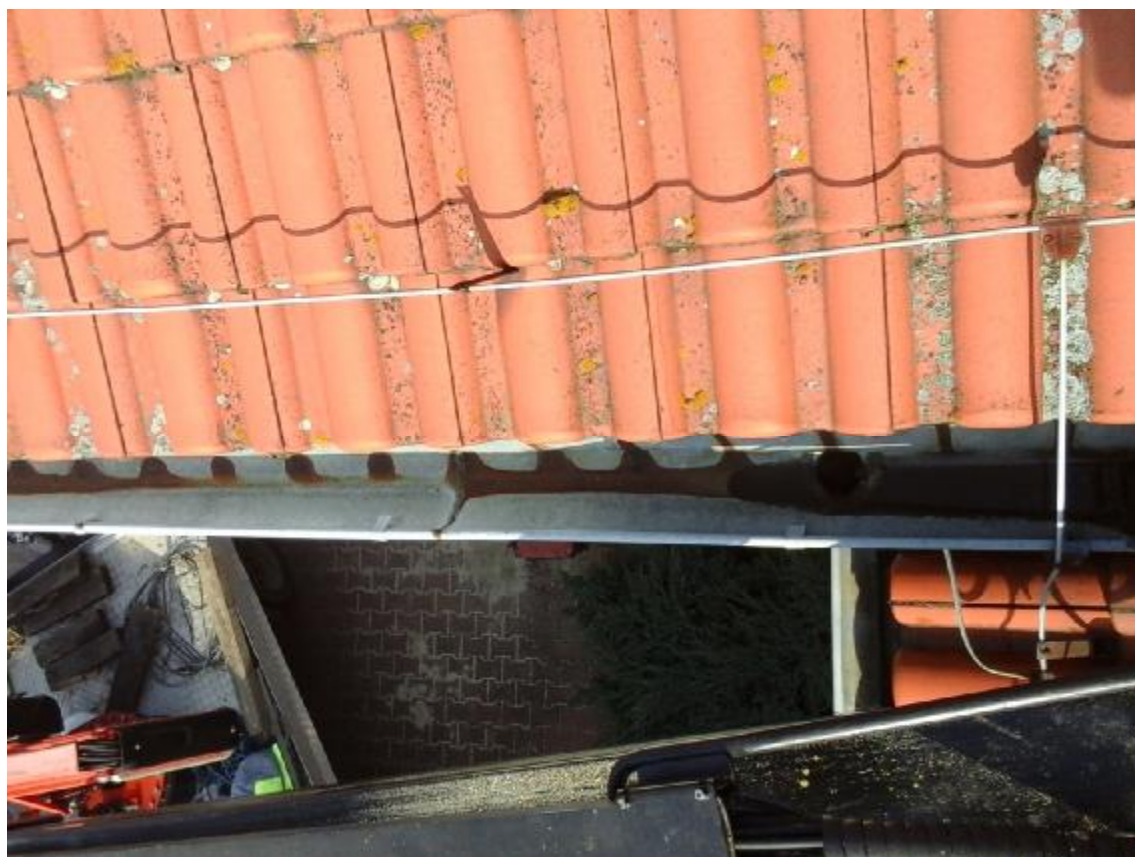
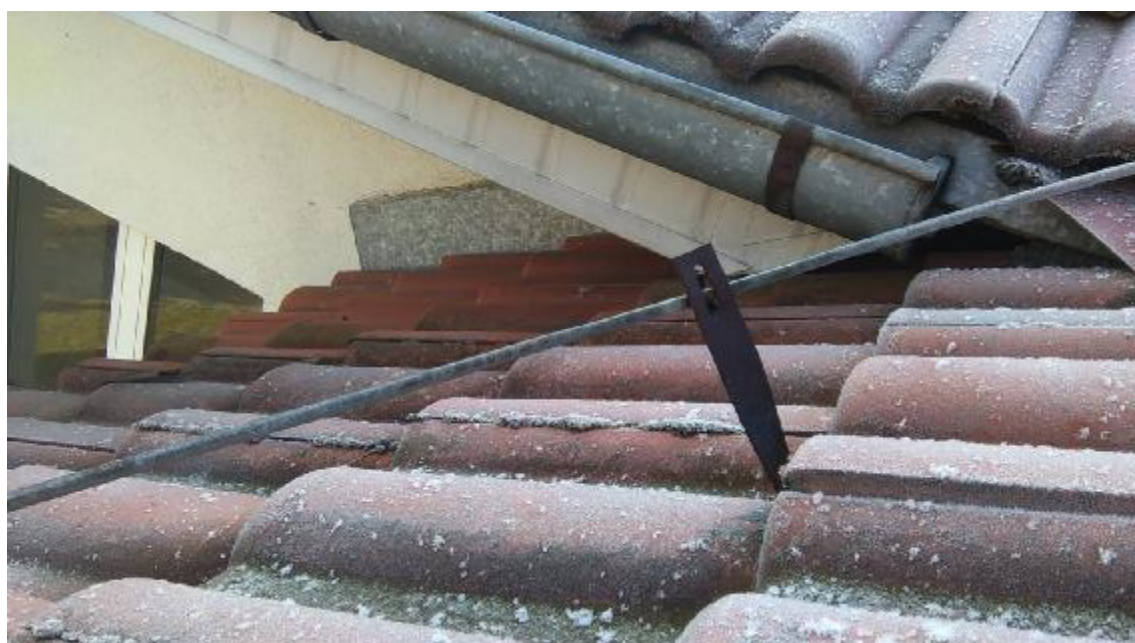
Rynny i rury spustowe oraz obróbki blacharskie wykonano z blachy ocynkowanej. Zauważono uszkodzenia mechaniczne rynien szczególnie w miejscach silnych obciążeń śniegiem. Dodatkowo materiał z blachy ocynkowanej ulega częściowej korozji , zaciekom . Jest to spowodowane zapewne trwałością materiału jakim jest blacha ocynkowana , jak również :

Zauważono także dość liczne uszkodzenia rynhaków , ich korozję , brak mocowania rynien itd.

Skorodowana rynna dachowa

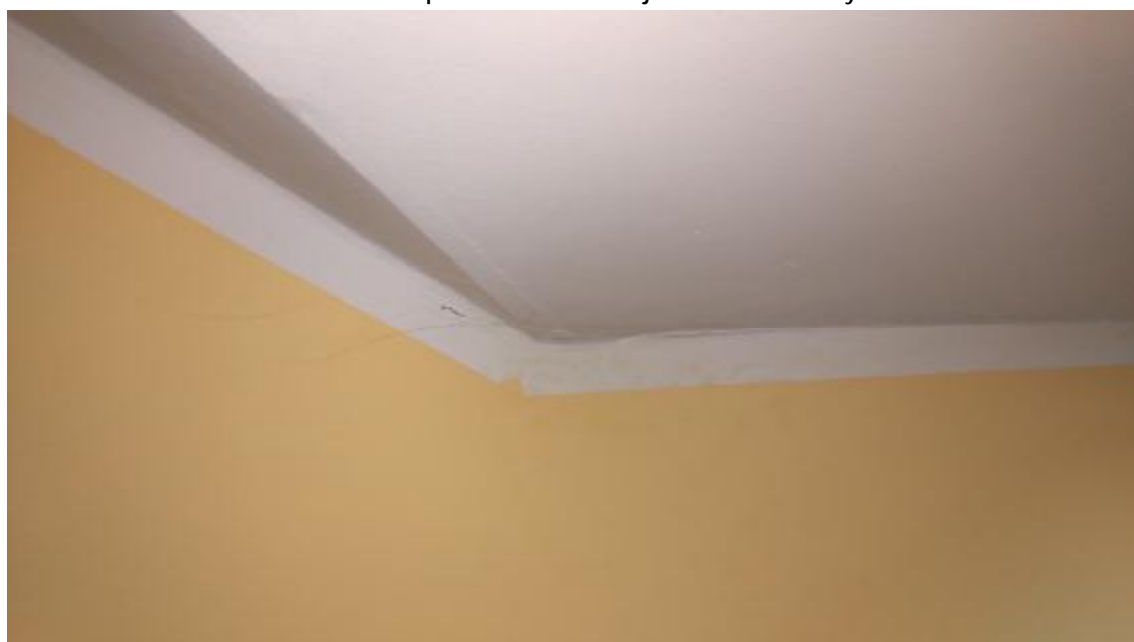
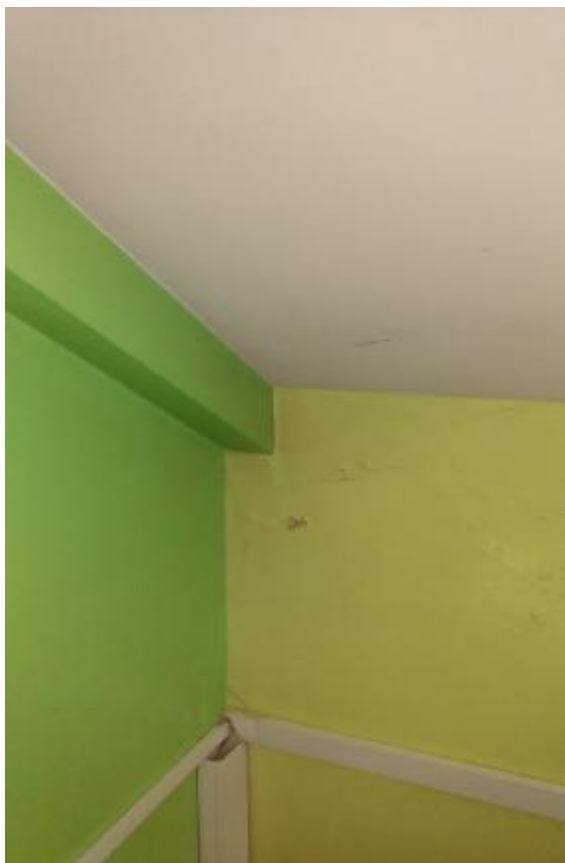
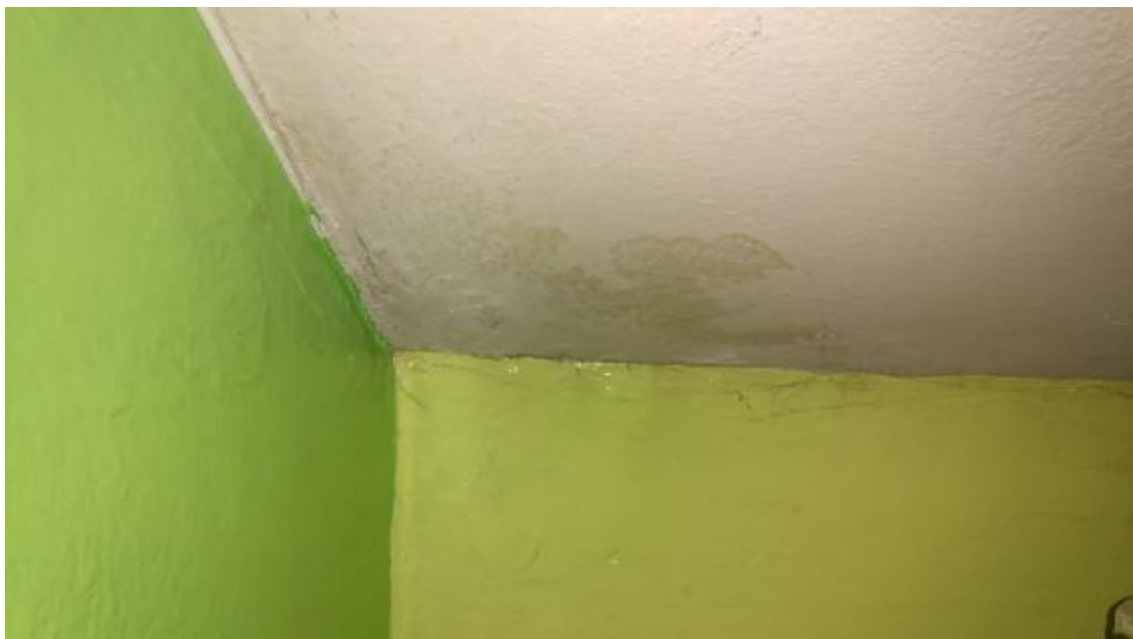
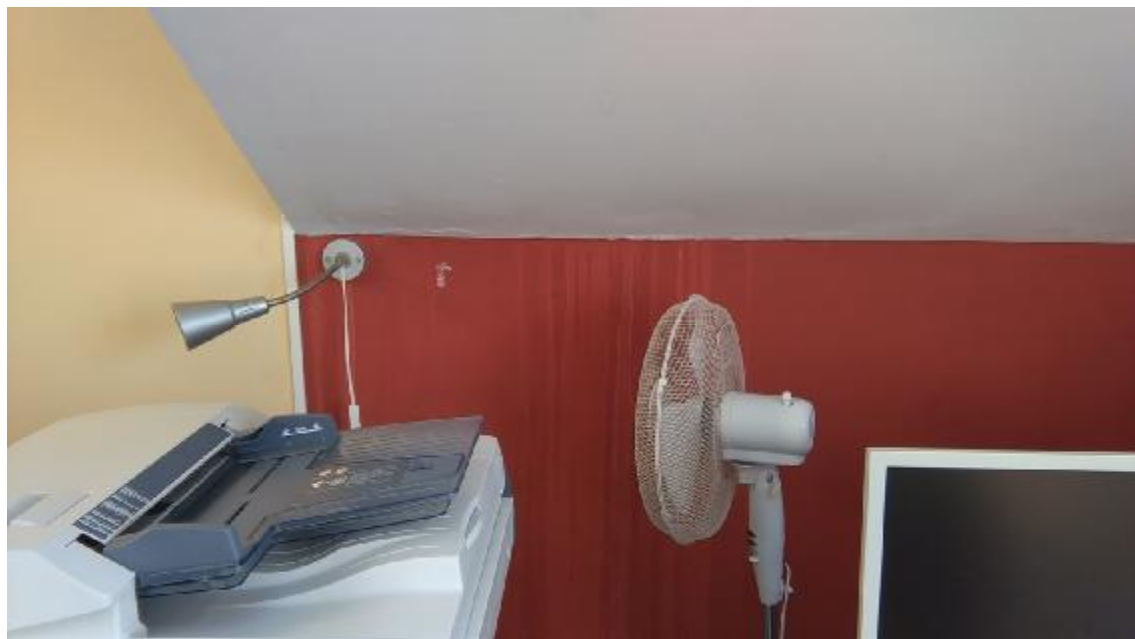
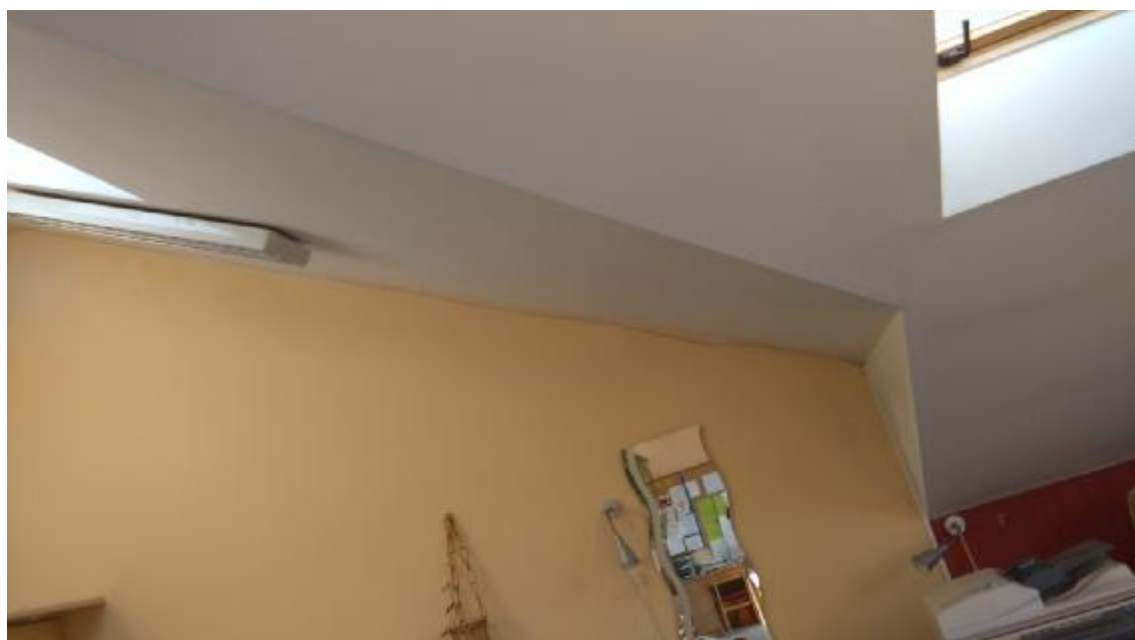
W wyniku zaciekania i przenikania wód opadowych z zewnątrz do środka pomieszczeń powstały liczne uszkodzenia obudowy ścian z płyt g-k , uszkodzenia powłok malarskich , odspojenia itd. Liczne zalania pomieszczeń w szczególności nad koszami i zlewniami połaci , w miejscach okien połaciowych przy obudowie komina biblioteki.

Silnie uszkodzone miejsca są zawilgocone i mogą powodować dyskomfort użytkowników ,a w konsekwencji doprowadzić do zagrzybiania pomieszczeń. Dodatkowo należy zauważyć ,że na skosach prowadzone są instalacje elektryczne ,co grozi porażaniem lub uszkodzeniem instalacji wewnętrznej.

Zniszczenia pomieszczeń w miejscach zlewni koszy

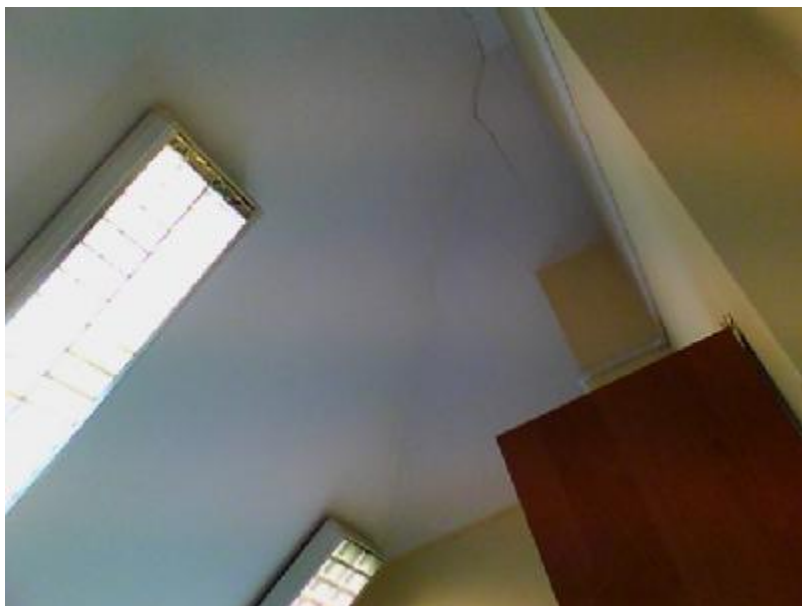
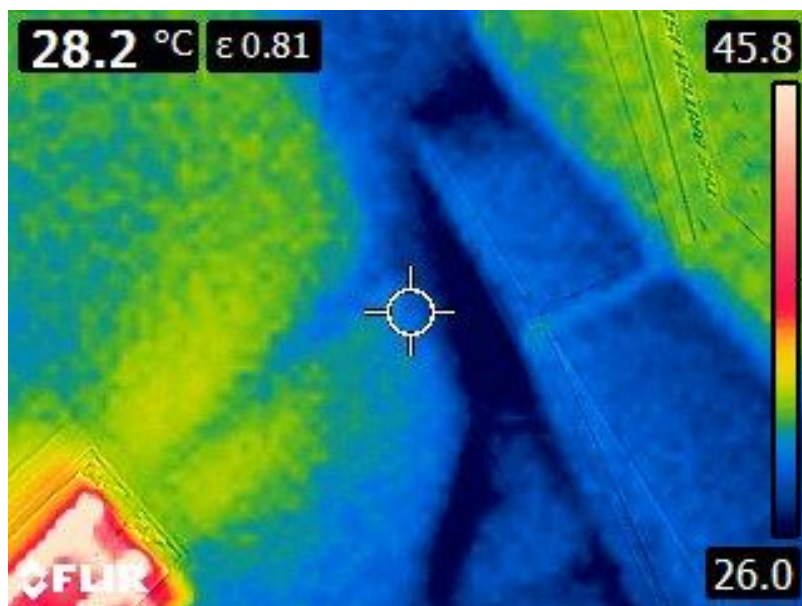
Badania termowizyjne pomieszczeń
